# L'architecture du XVIII<sup>ème</sup> siècle à Pau et ses couleurs

Opération de mise en valeur des façades

## 2, rue Henri IV - Place Royale

## 36, rue du Moulin - Quartier du Château

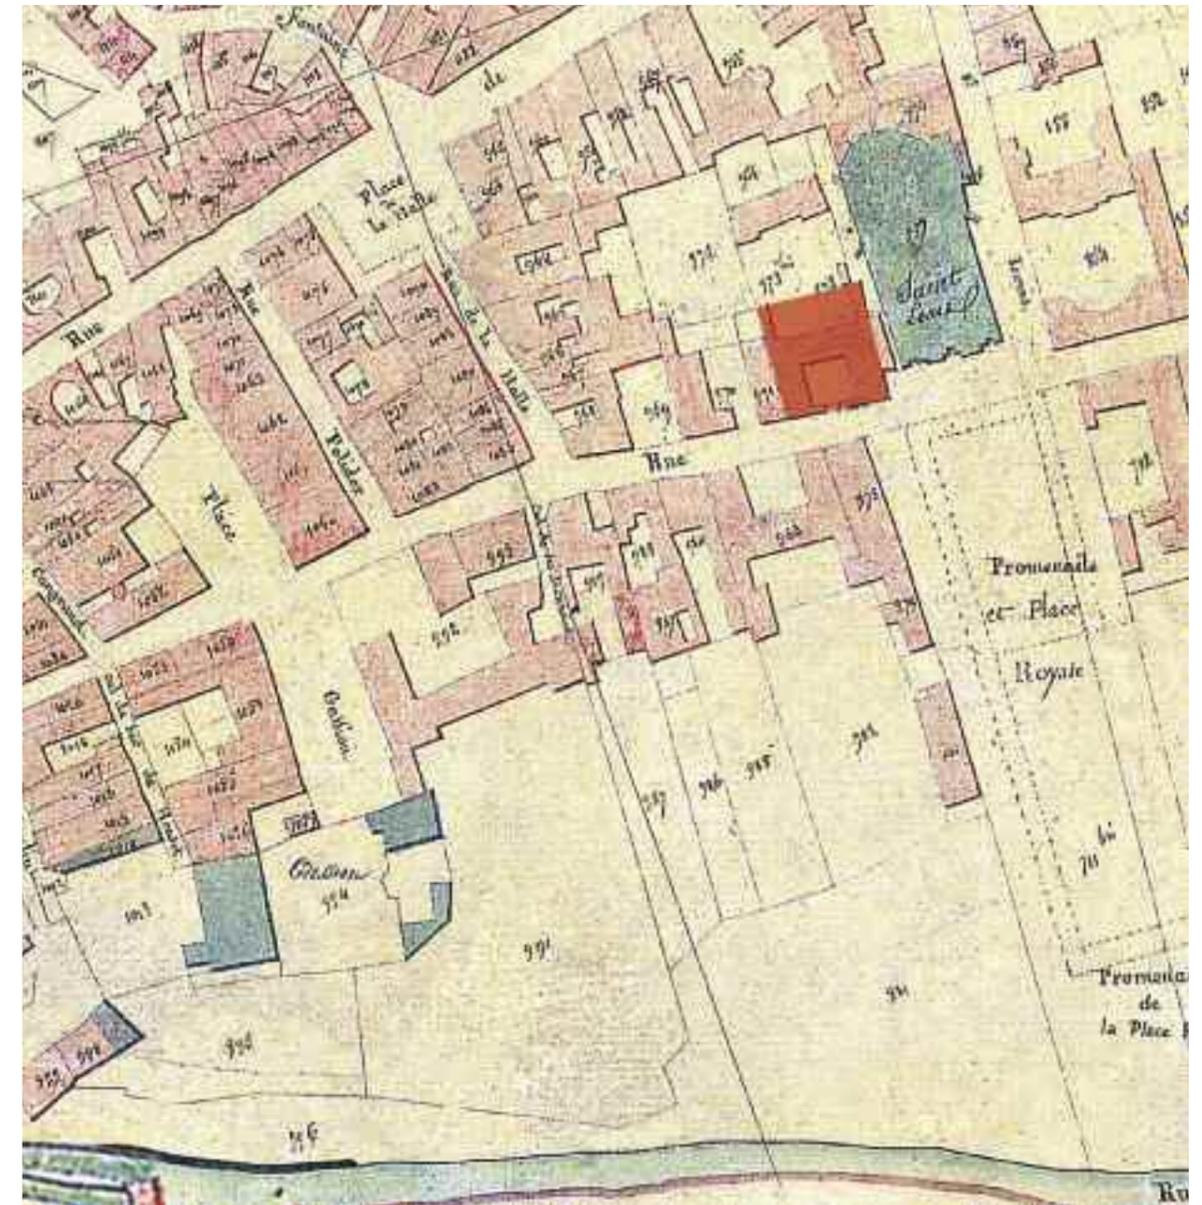
Cadastre Napoléonien de 1812

Le N° 2, rue Henri IV se situe sur l'un des axes majeurs structurant la ville ancienne. Il participe et borde la place Royale marquée par la juxtaposition d'architectures de grands édifices, élaborées et monumentales, majoritairement du XIX<sup>ème</sup> siècle.

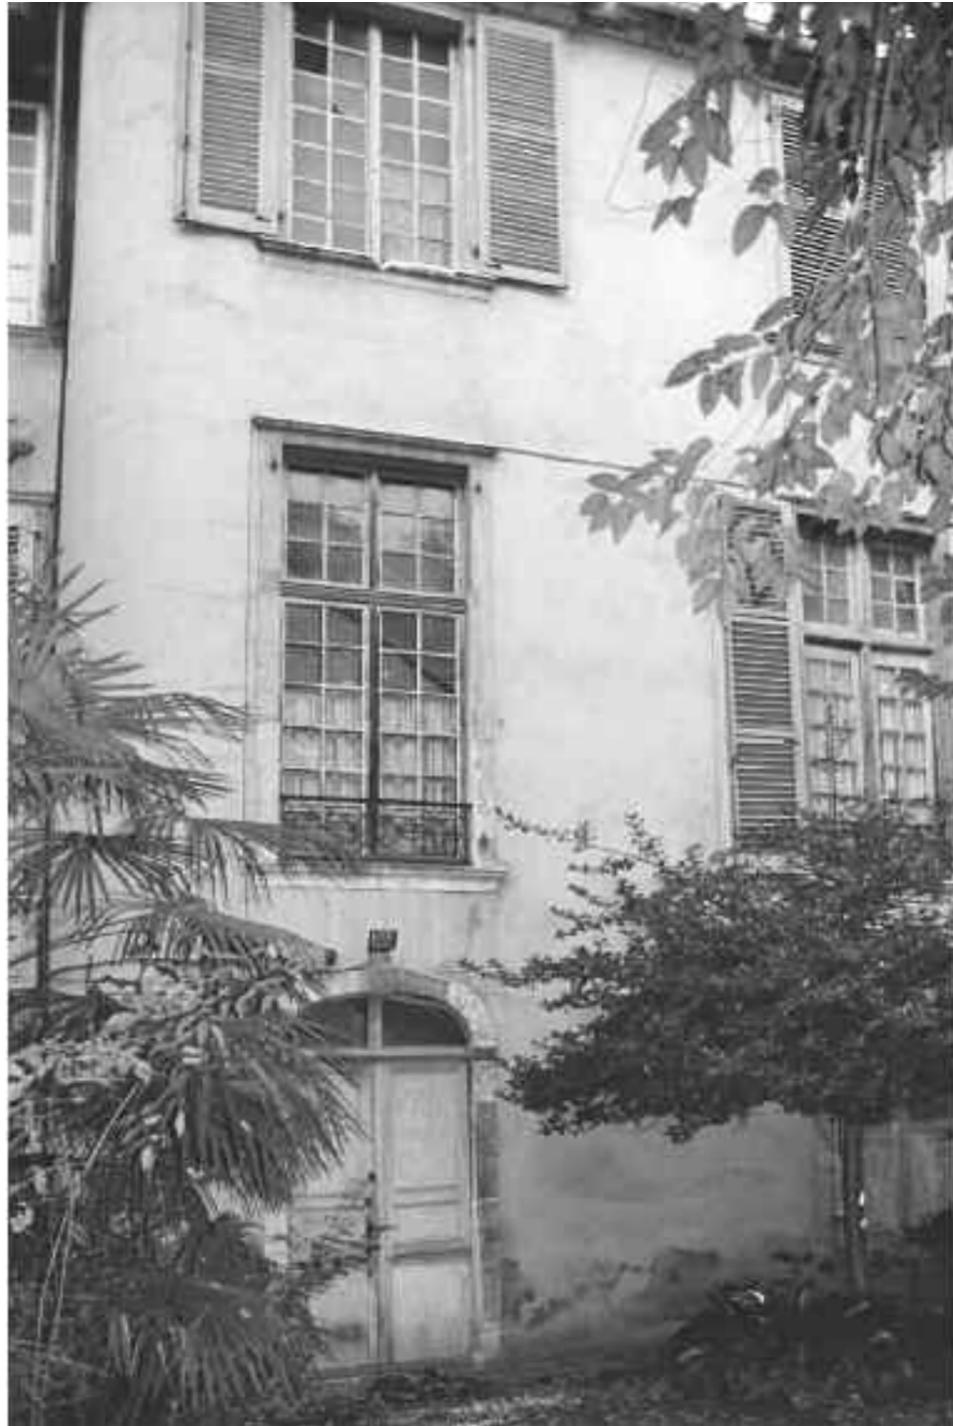
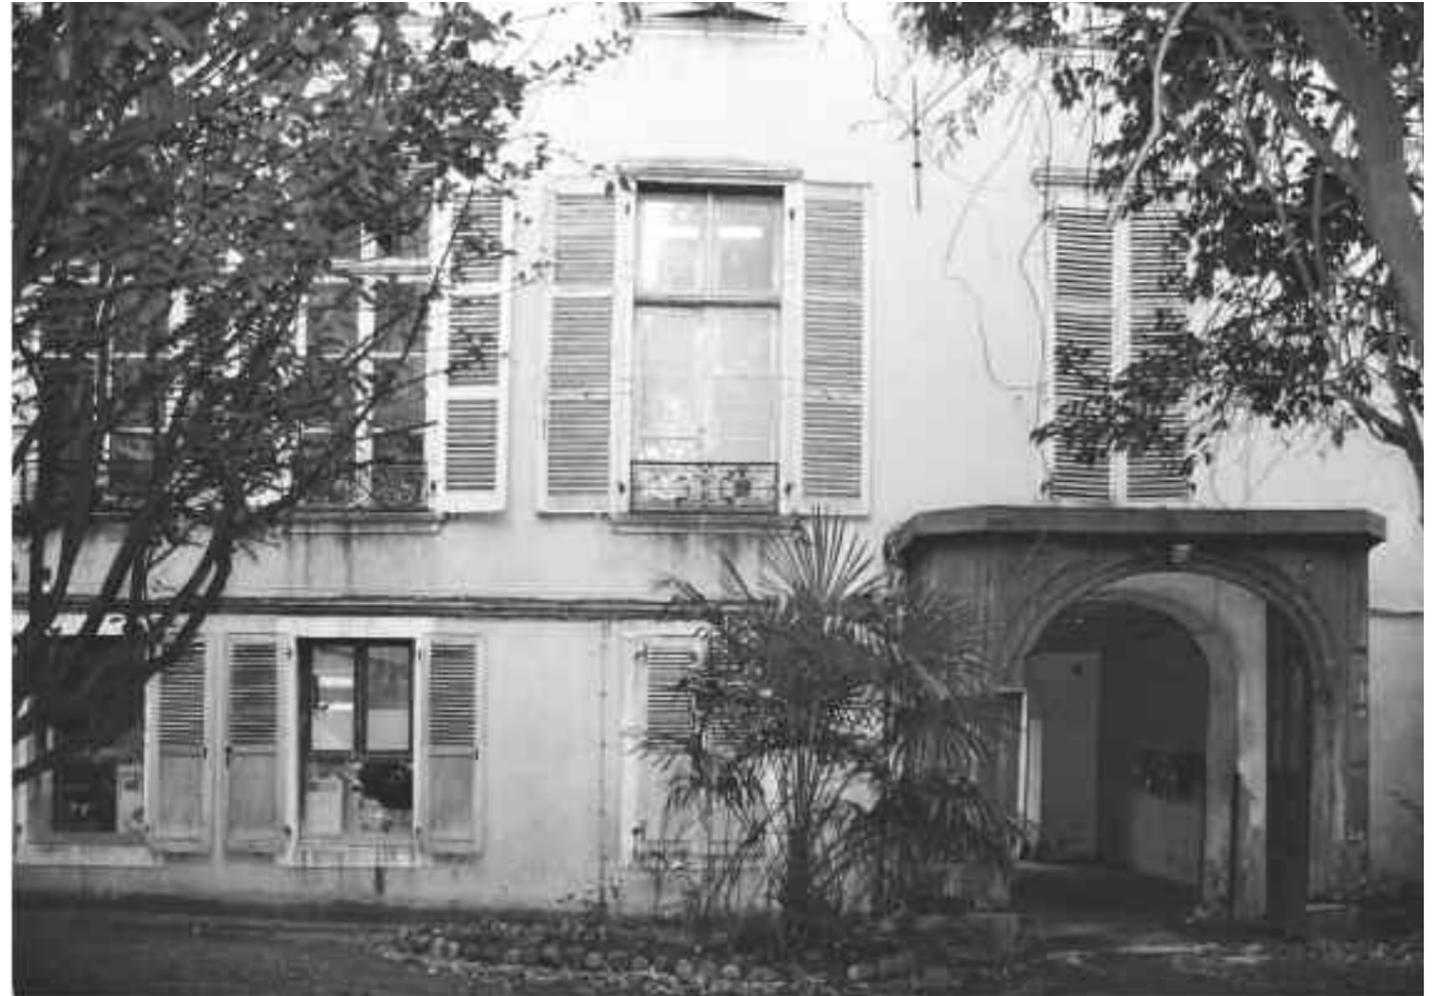
Photographies des façades sur cour : on peut remarquer qu'elles ont été un peu moins transformées que la façade sur rue, notamment l'aile en retour (photo de gauche) avec ses menuiseries à croisée en bois et à petits carreaux encore en place. Ces menuiseries peuvent servir de modèles pour une restitution sur la façade principale.

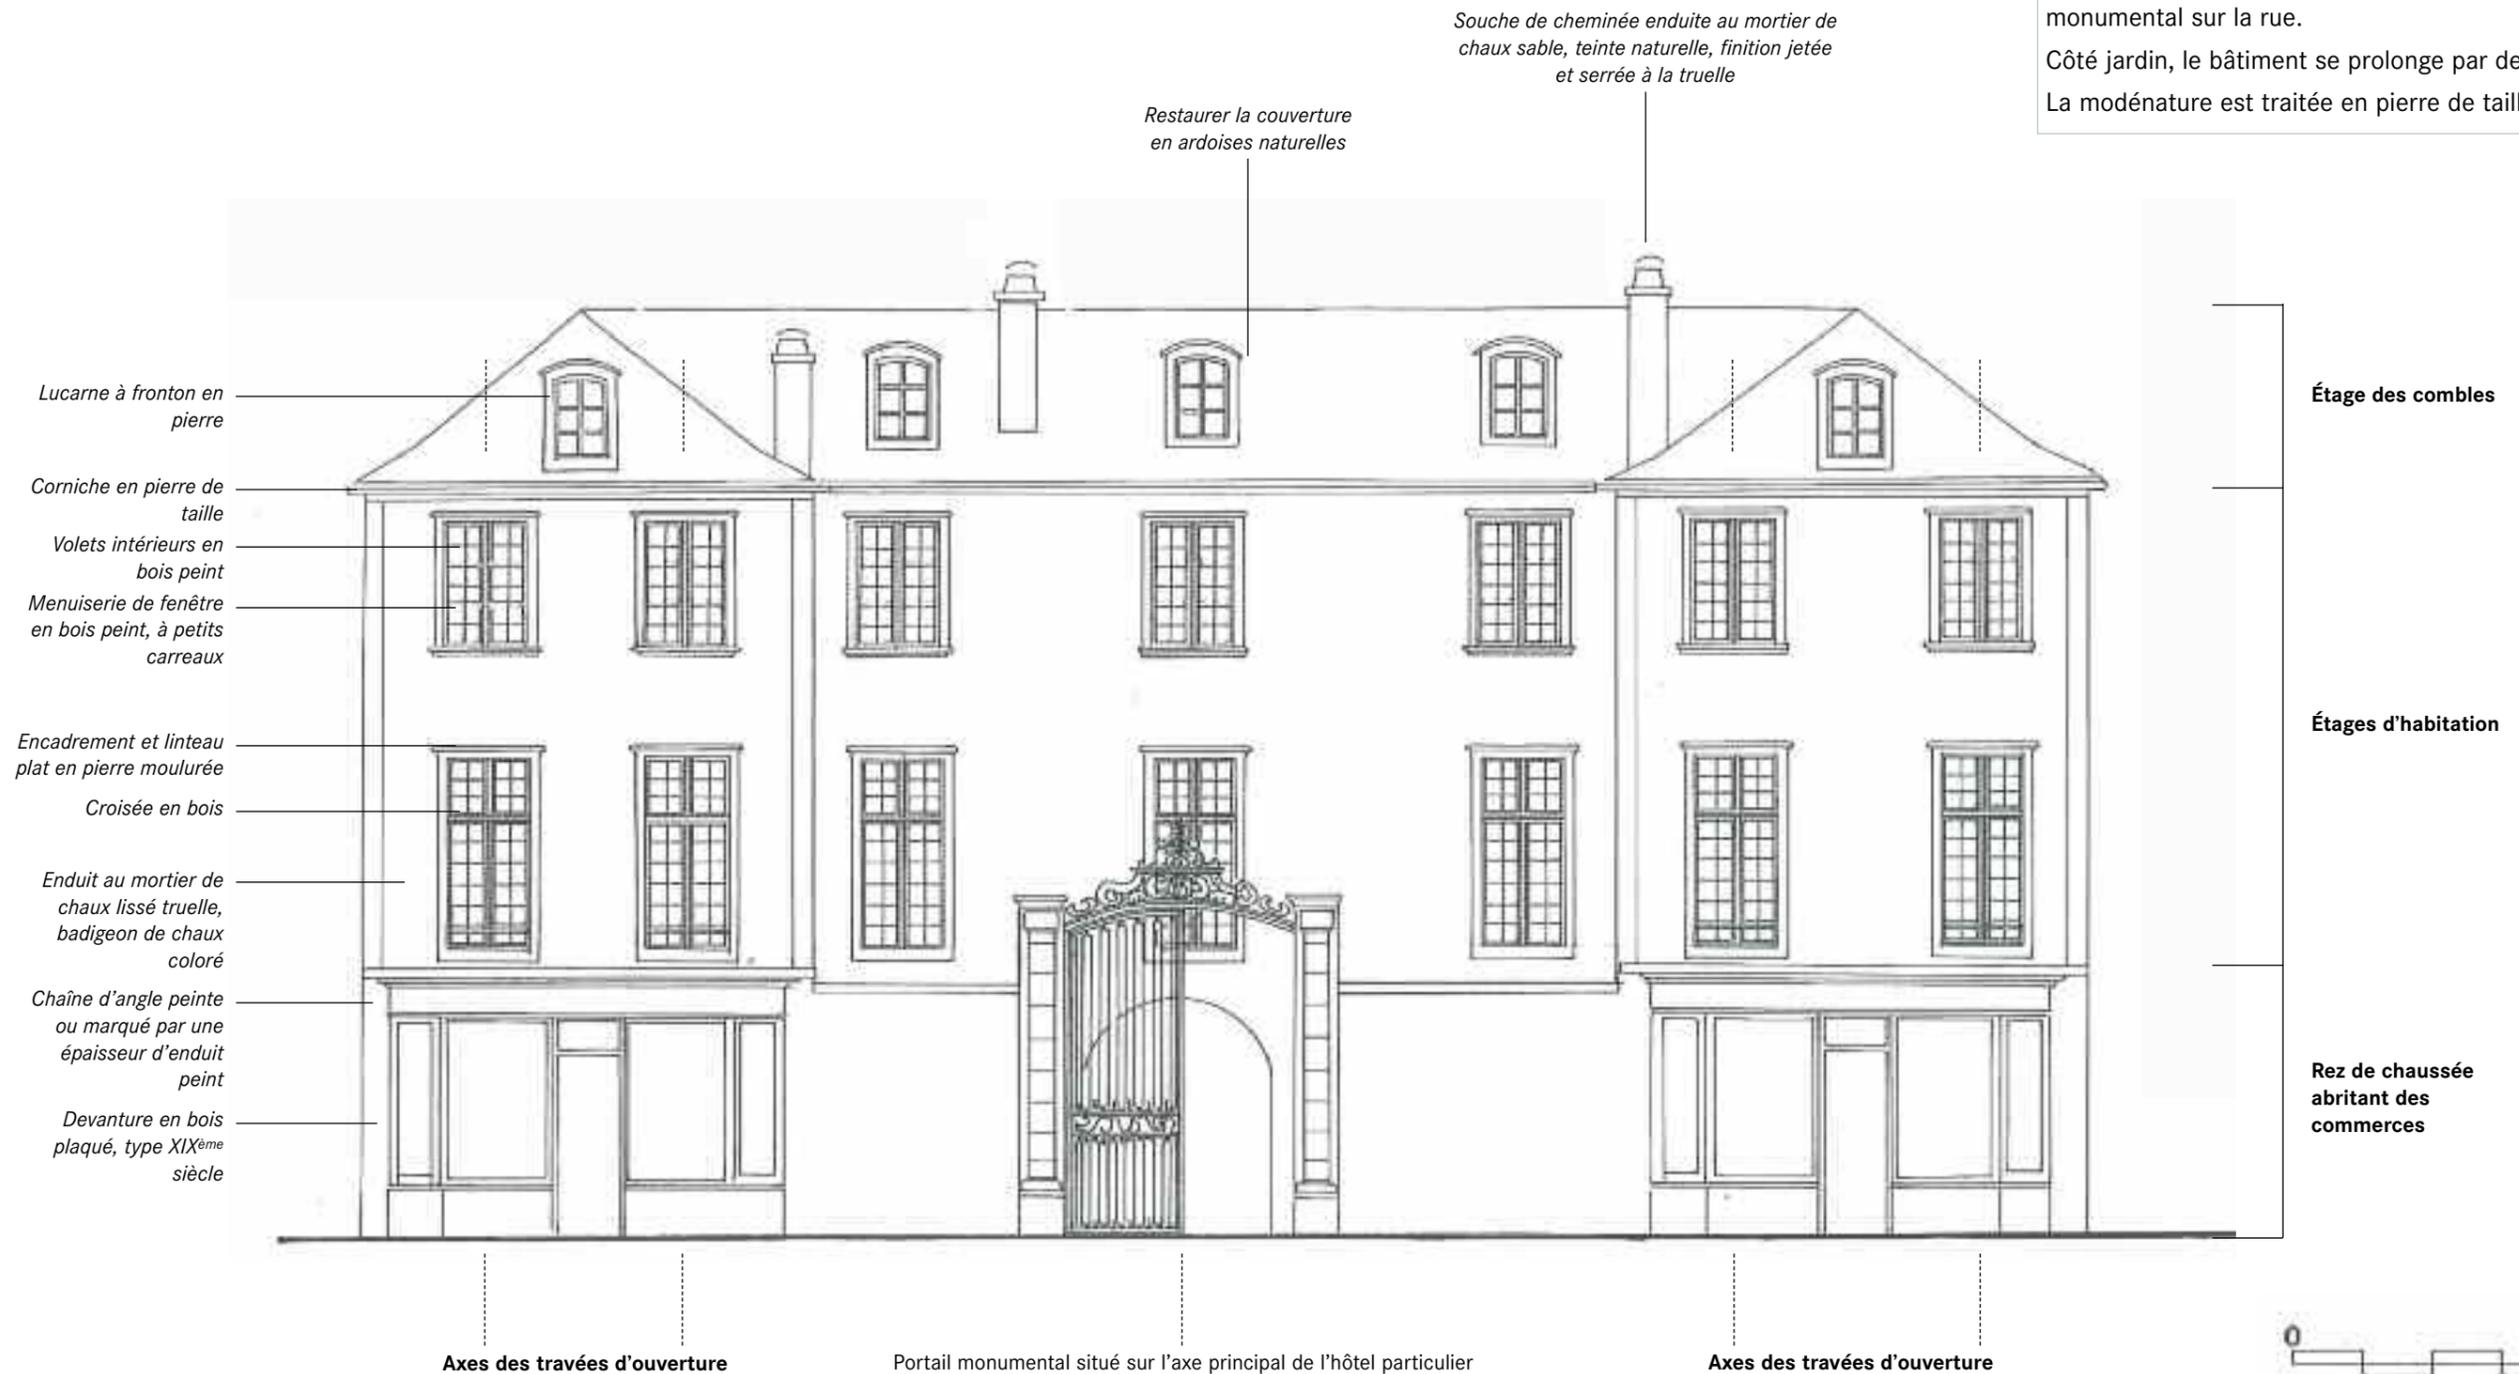
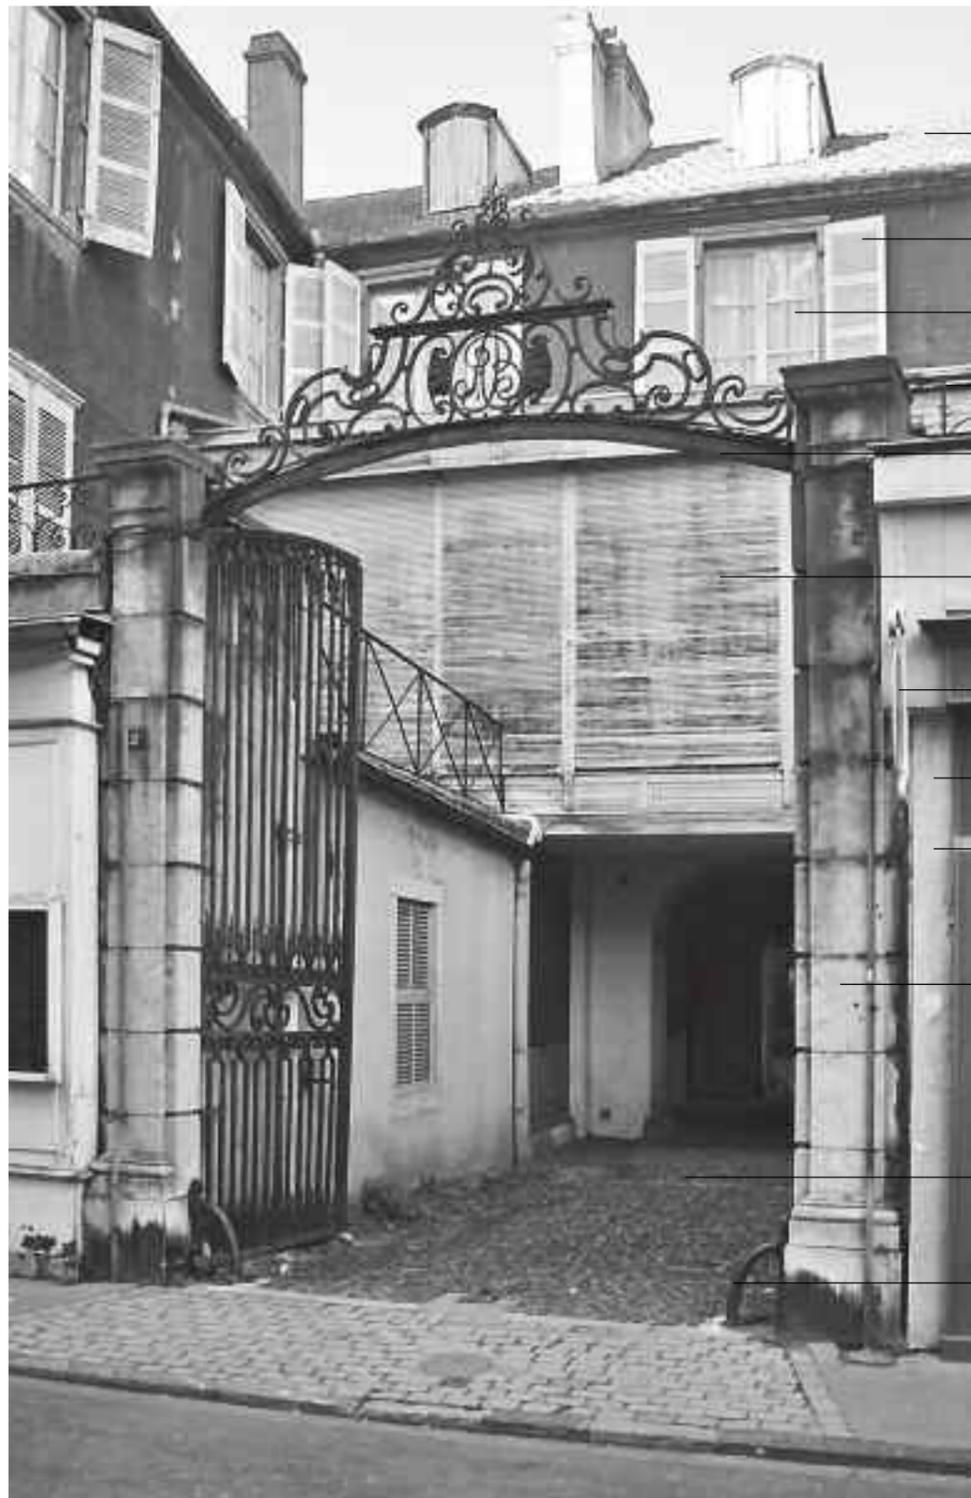
## Dessin de la façade sur rue : essai de restitution dans le caractère des façades du XVIII<sup>ème</sup> siècle

La façade sur la cour au Sud, est composée d'un corps central encadré de deux pavillons avec un portail monumental sur la rue.

Côté jardin, le bâtiment se prolonge par deux ailes.

La modénature est traitée en pierre de taille.

Couverture en ardoise à restituer

Menuiserie de fenêtre et de persienne à déposer

Fenêtres à petits carreaux et volets intérieurs à restituer

Restituer un couronnement en pierre de taille sur le mur de la cour

Ferronnerie du portail à volutes, à restaurer et à peindre

Galerie rapportée au XIX<sup>ème</sup> siècle à déposer

Panneaux à déposer

Devanture actuelle à déposer

Mur de la cour à restituer, enduit lissé truelle et badigeonné à la chaux dans les mêmes teintes que la façade

Piliers en pierre de taille à restaurer

Sol en calade à restaurer

Chasse roue en fonte

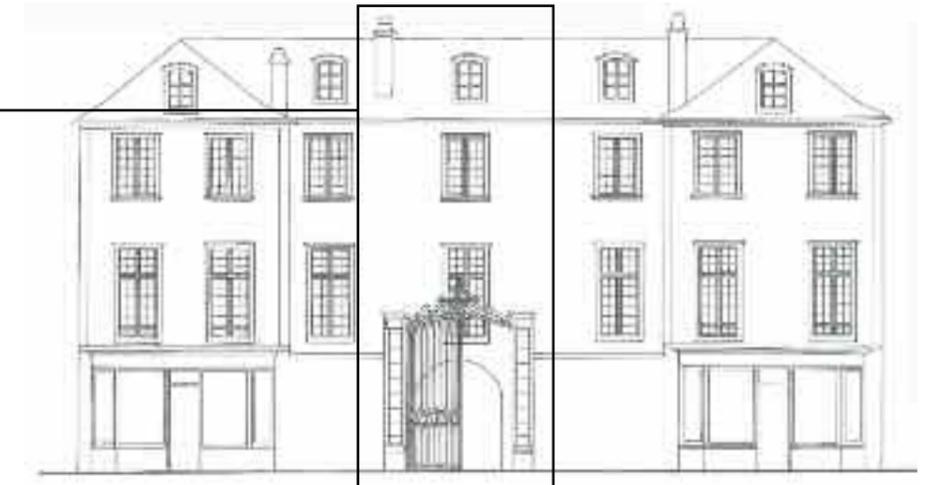
Détail du portail monumental inscrit dans l'axe central de la façade

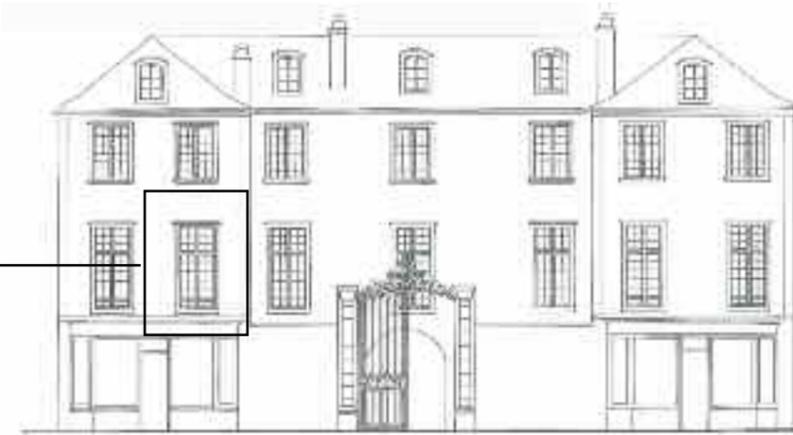
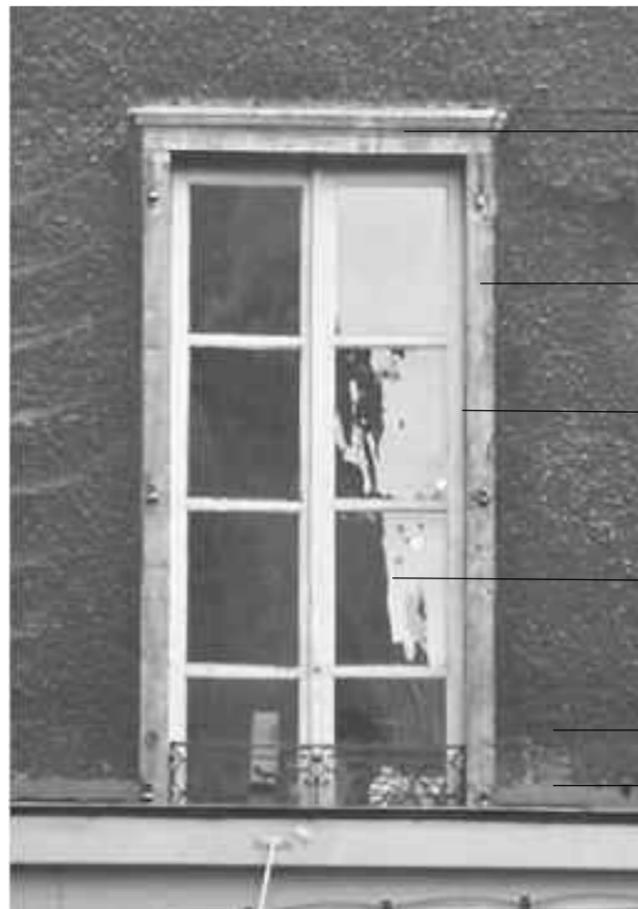
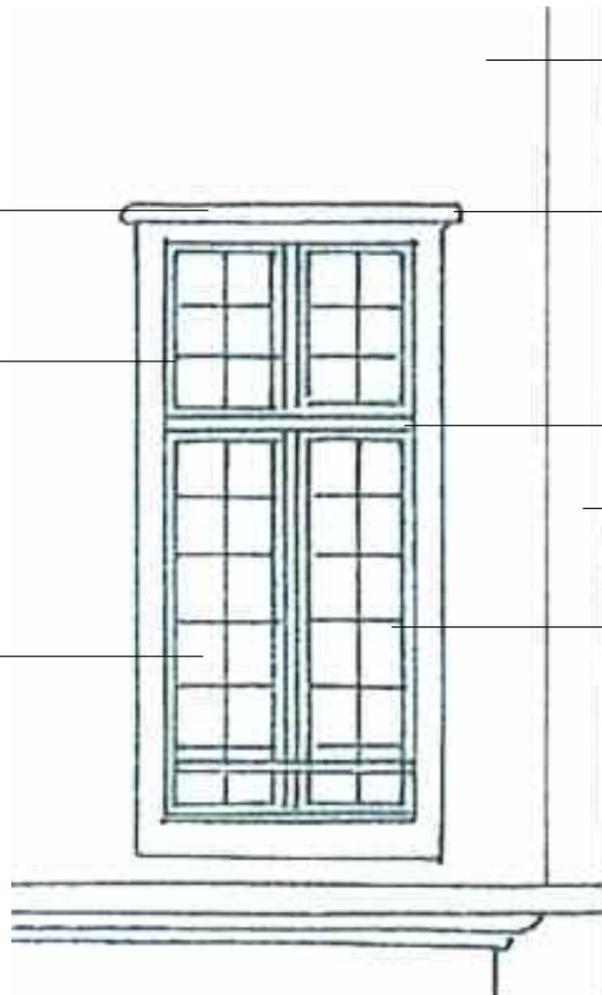
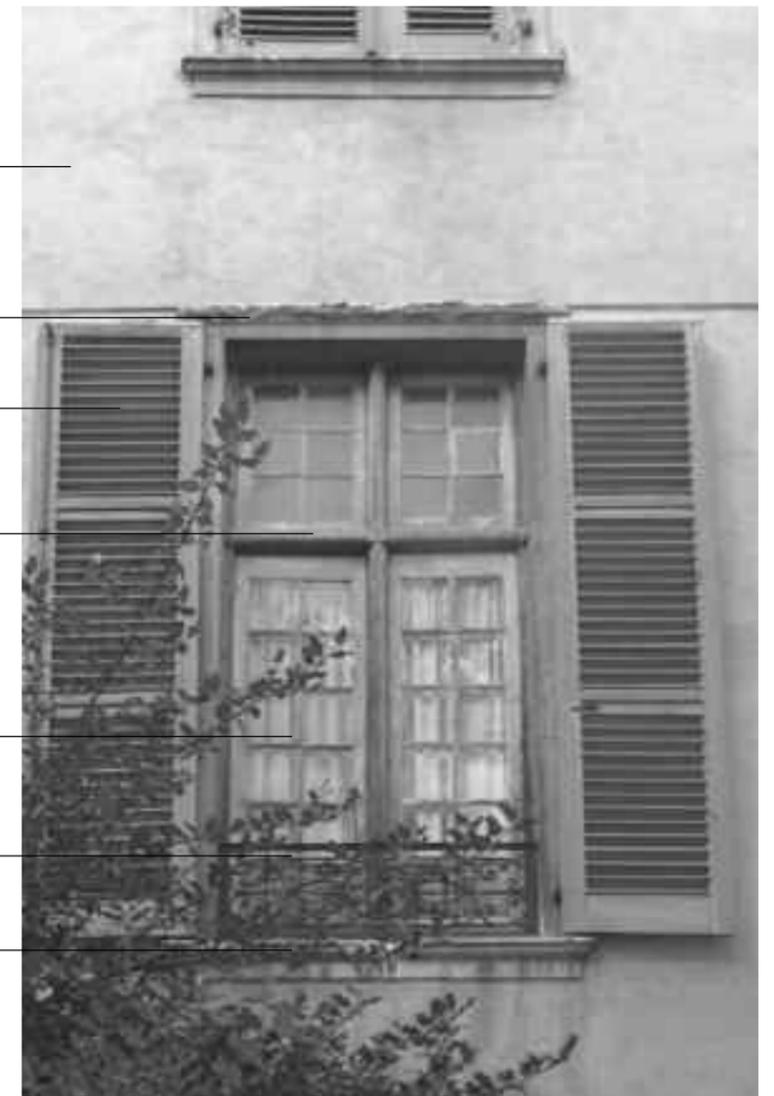
Détail d'une baie à croisée et de ses composantes : état actuel sur la rue

Encadrement et linteau plat en pierre moulurée

Encadrement en pierre de taille à restaurer

Menuiserie à grands carreaux à déposer

Volets intérieurs en bois peint à restituer

Enduit à grain à piquer

Restituer un enduit lisse puis un badigeon de chaux coloré

Enduit au mortier de chaux lissé truelle, badigeon de chaux coloré

Contrevents à persienne à déposer

Croisée en bois

Chaîne d'angle peinte ou marquée par une épaisseur d'enduit peint

Menuiserie deux vantaux à petits carreaux en bois peint

Ferronnerie de garde-corps à restaurer

Appui de baie en pierre moulurée

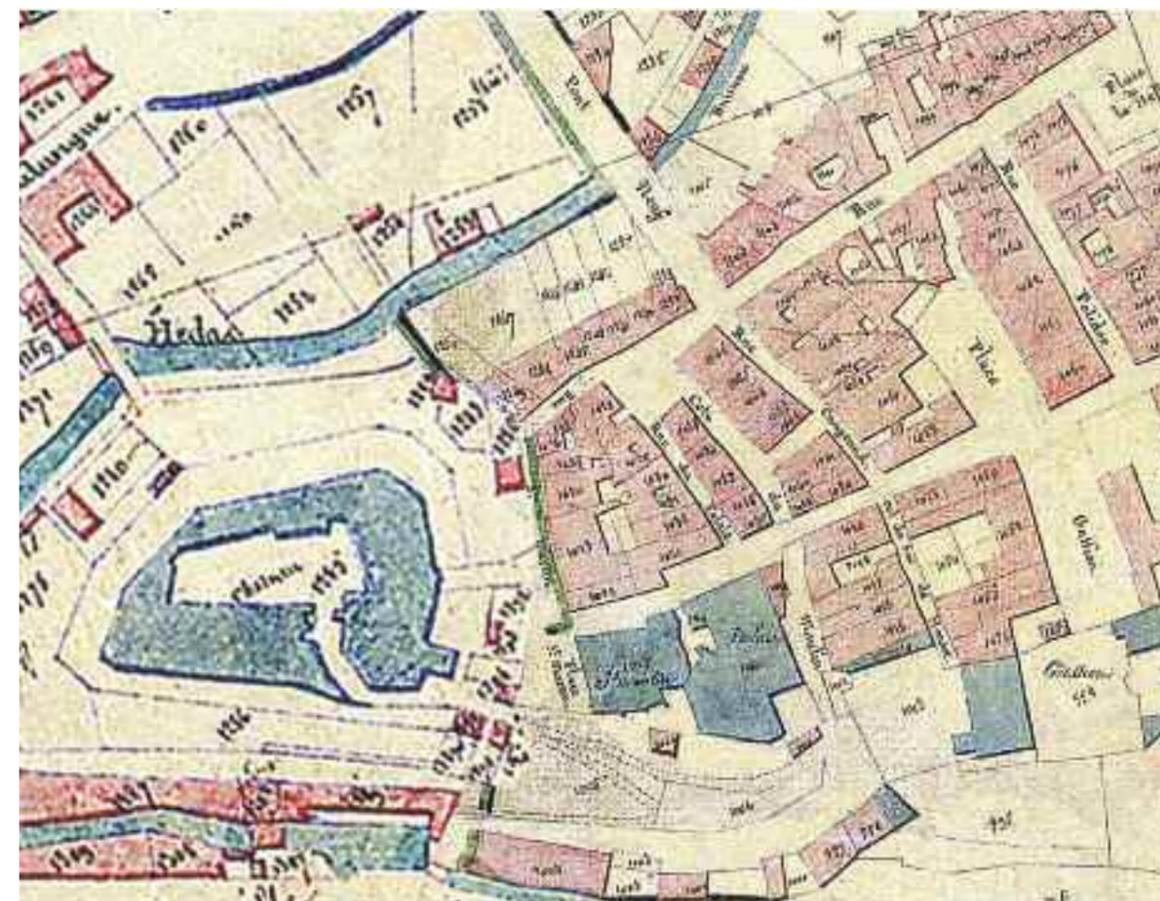
Cadastré Napoléonien de 1812

Le N° 36, rue du Moulin se situe dans le quartier le plus ancien de Pau.

Cet édifice occupe une parcelle étroite d'un îlot ancien de la ville.  
L'unique façade qui donne sur la rue, s'étend sur la largeur de la parcelle. Elle est orientée à l'Ouest.

Autour, le bâti appartient au même tissu urbain, hérité de la période médiévale de la ville.  
On remarquera que les maisons sont encore séparées par une venelle.

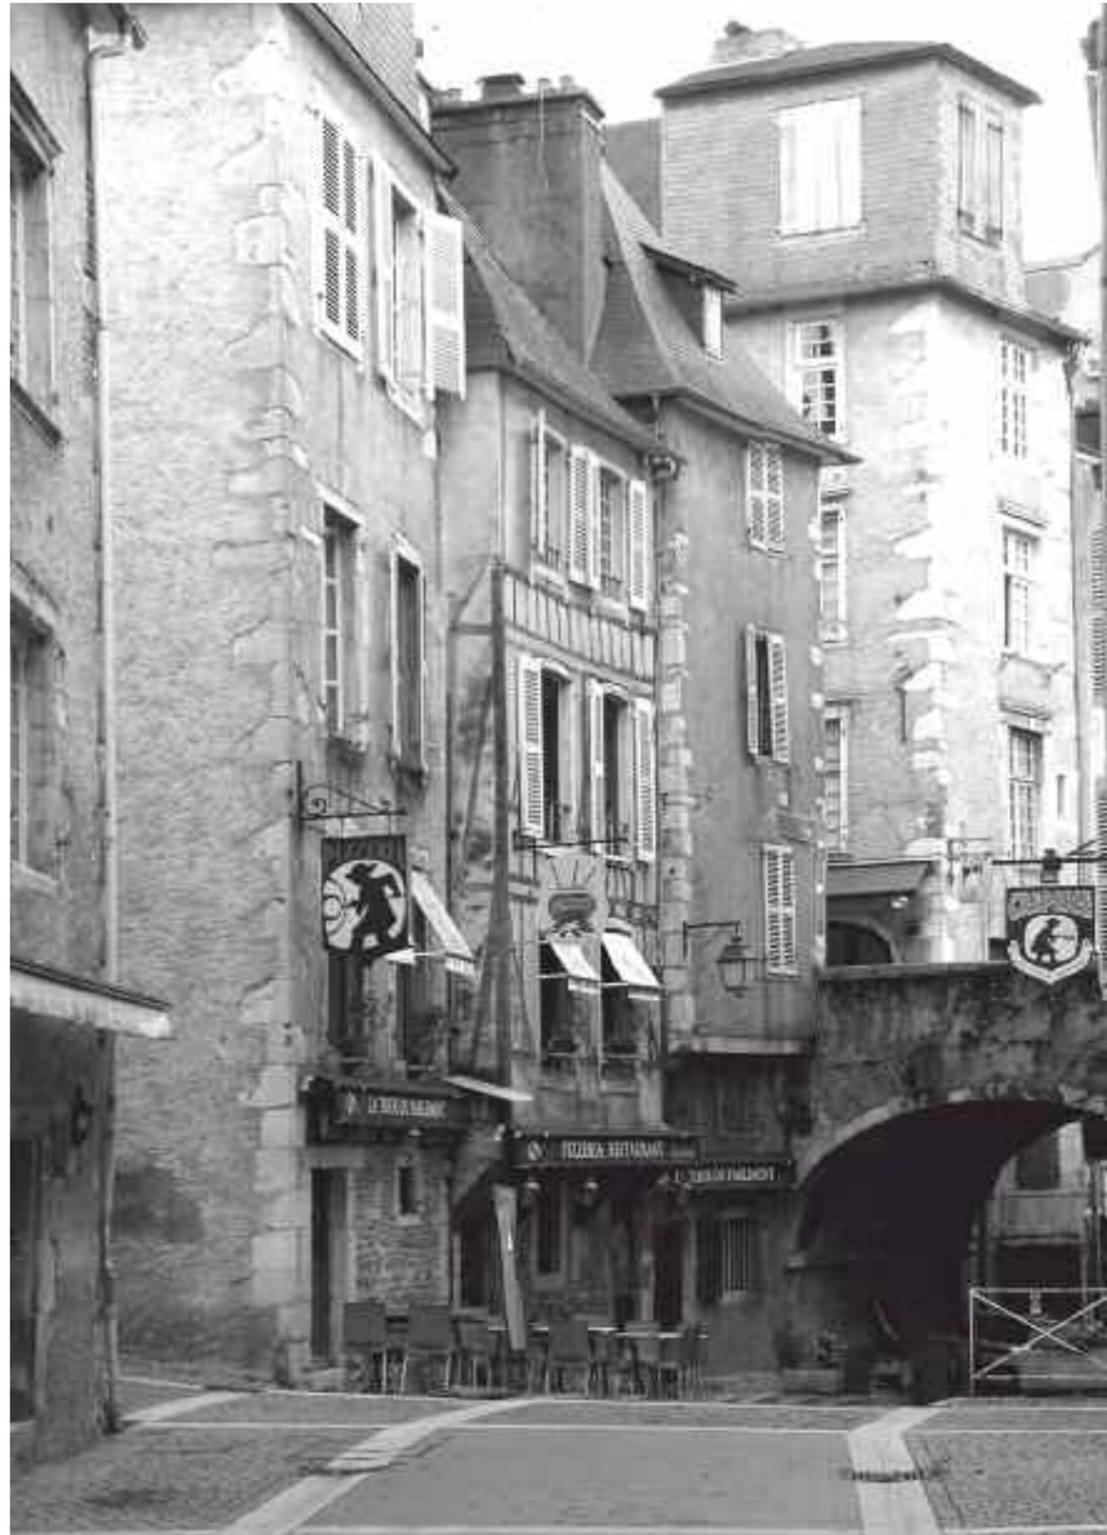
Cette vue rend compte du parcellaire très étroit et dense des îlots anciens et de leur influence sur l'architecture : la succession des façades étroites alignées sur la rue et les encorbellements encore existants.

Ce type de paysage urbain est typique du quartier ancien du château bien que peu mis en valeur actuellement.

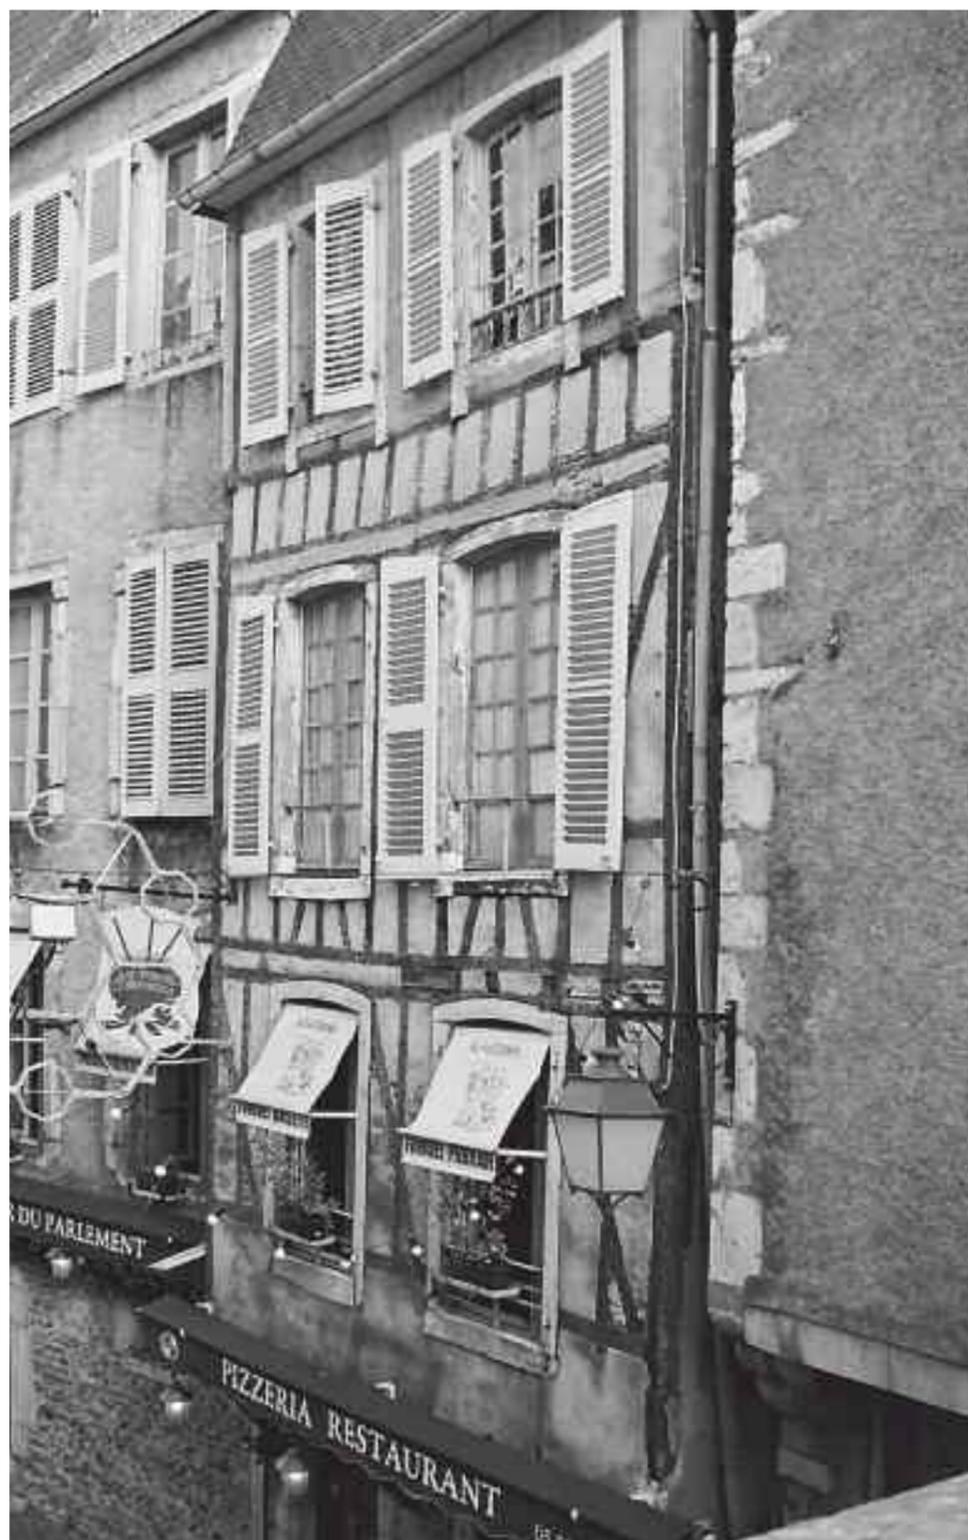
Photographie de l'état actuel :  
l'absence d'enduit couvrant nous permet de voir le pan de bois et sa structure.

On peut penser que le dernier niveau provient d'une surélévation.

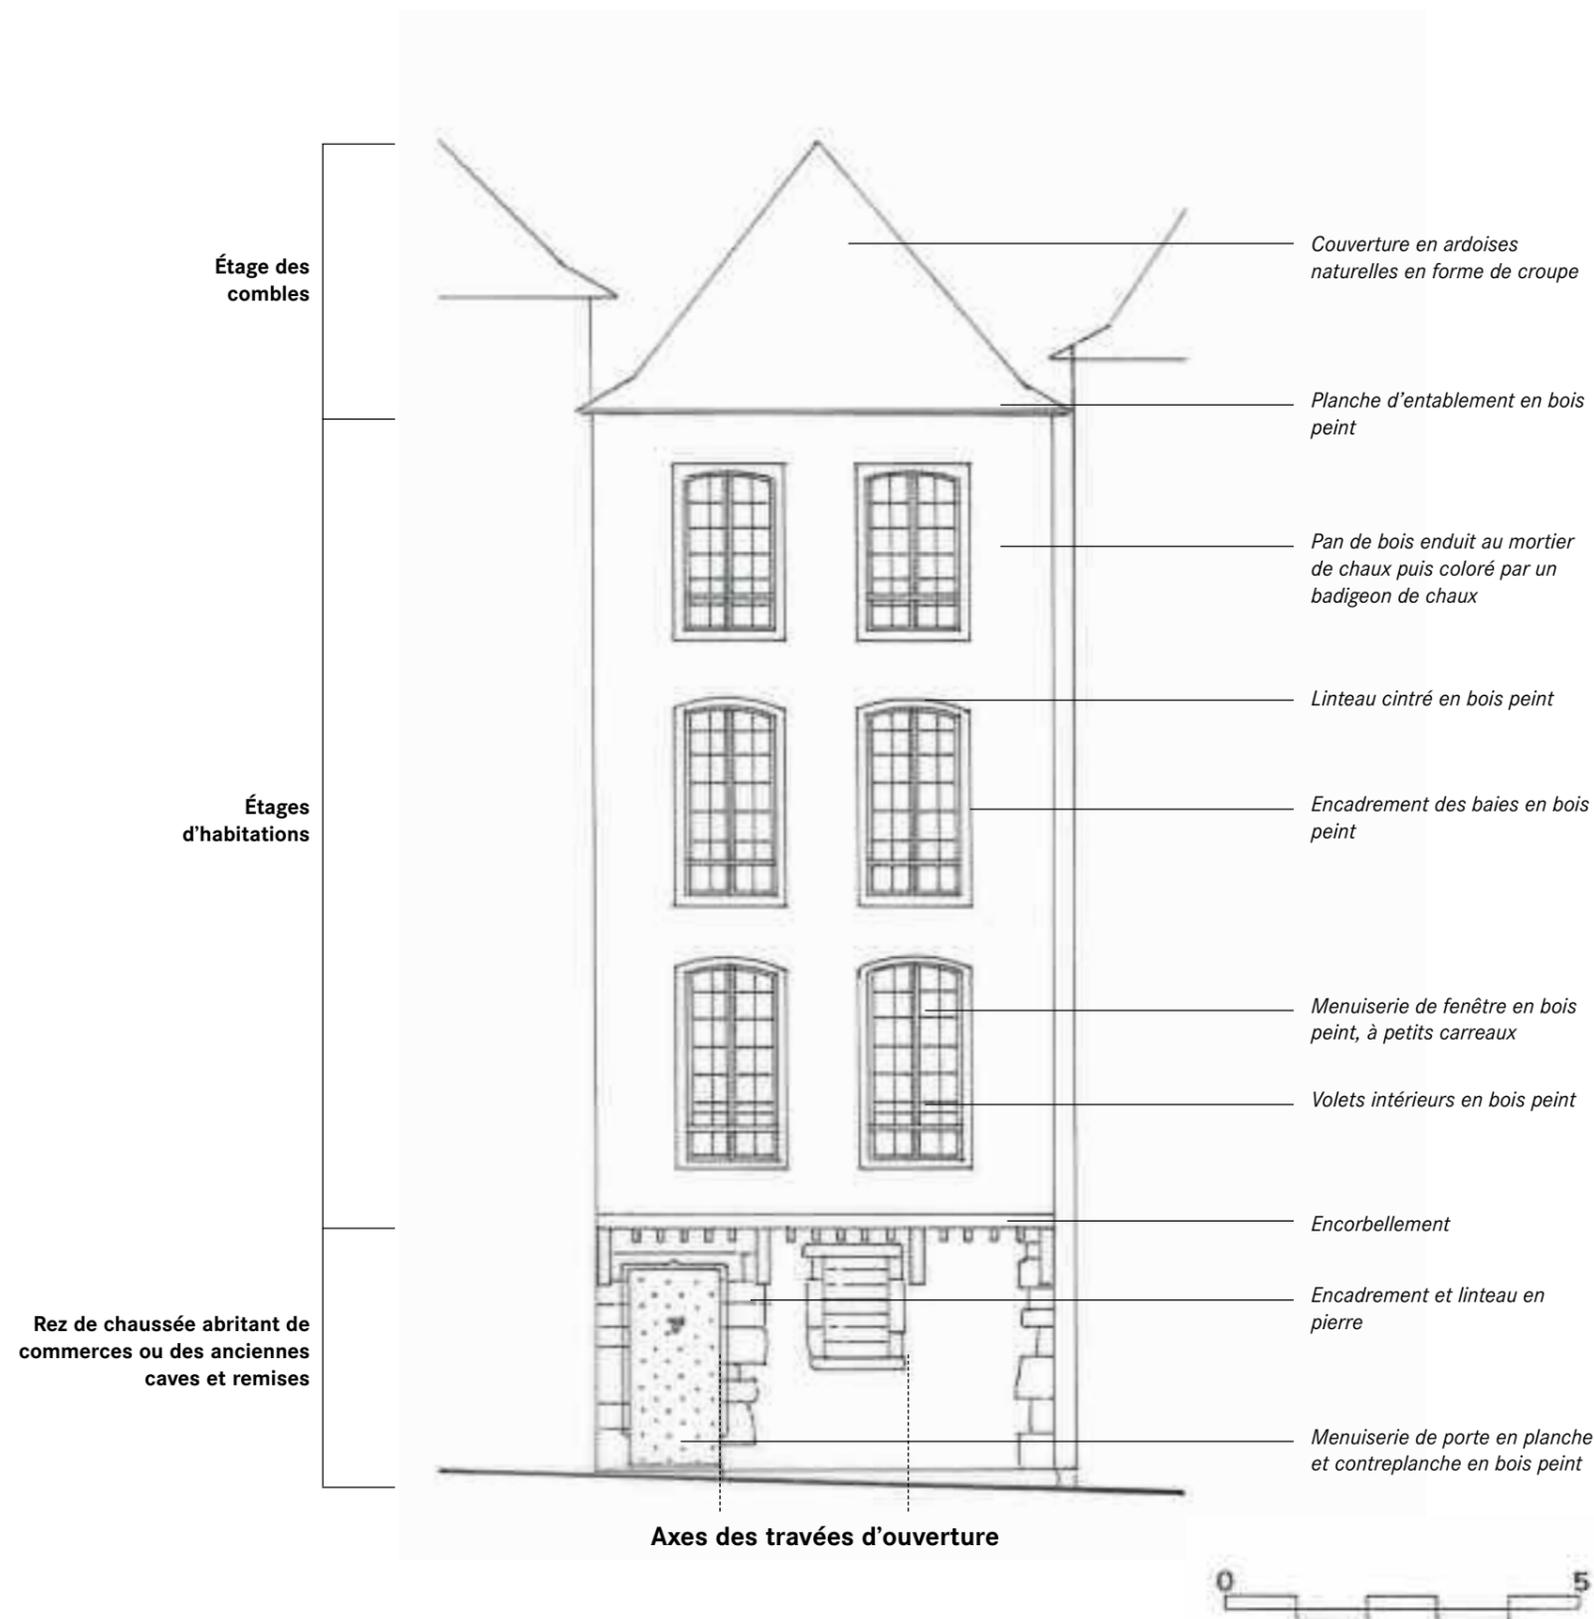
Maison étroite à pan de bois dont la partie haute date ou a été remaniée au XVIII<sup>ème</sup> siècle et construit sur des bases plus anciennes (témoin porte et encorbellement).

La façades se compose en deux travées d'ouverture, sur les trois étages.

Le rez de chaussée obéit à une autre logique. La porte d'entrée étant placée sur la partie gauche du bâtiment. La maçonnerie du rez de chaussée formant soubassement, est montée en maçonnerie et pierre de taille.

Les étages sont construits sur un encorbellement (porté par des consoles et solives), c'est-à-dire en surplomb par rapport au soubassement. La structure des étages est un pan de bois rempli en petite maçonnerie. Ce pan de bois assez pauvre, n'avait pas à priori vocation à être vu.

La modénature se résume à l'essentiel : encadrements et couverture en bois peint.

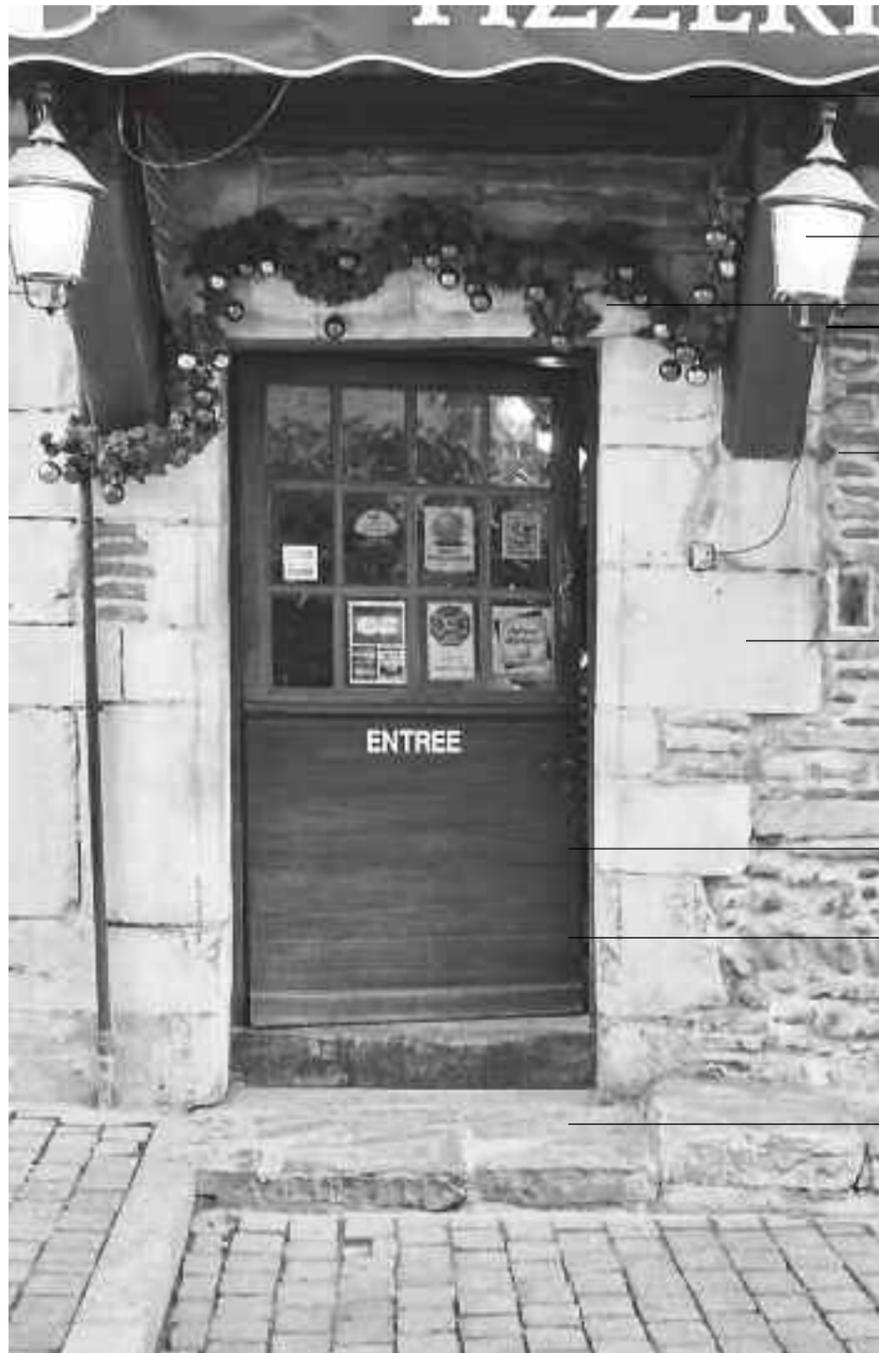
Détail de la porte, encadrement et menuiserie

- Encorbellement sur consoles et solives en bois
- Luminaire à déposer
- Linteau en pierre à accolade
- Enduit couvrant au mortier de sable et chaux à restituer. Puis badigeon de chaux coloré
- Jambage en pierre de taille
- Menuiserie à déposer
- Menuiserie de porte en planches et contre-planches à restituer
- Seuil en pierre

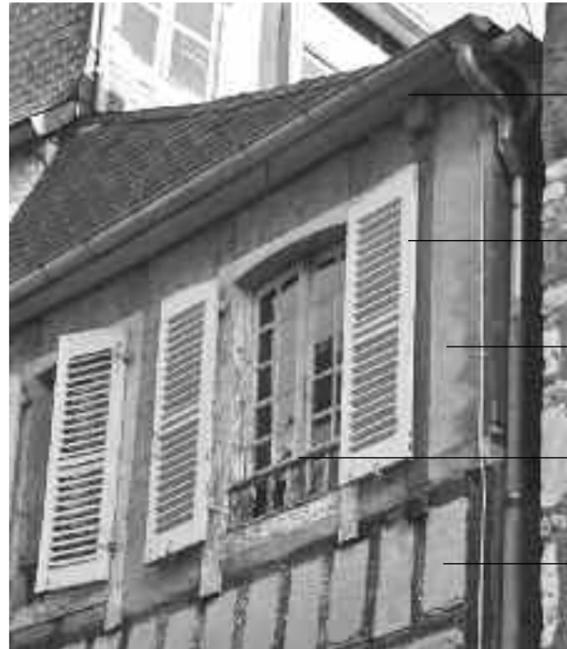
## Détail du pan de bois, des baies et de leurs composantes

Planche d'entablement en bois peint

Persienne à déposer

Piquer l'enduit

Restaurer le garde-corps en bois

Ré-enduire les pans de bois et les panneaux par un enduit couvrant au mortier de sable/chaux, puis badigeonner à la chaux coloré

Restaurer la menuiserie en bois

Restituer le garde-corps en bois peint

Linéau en bois plat

Menuiserie et encadrement en bois peint

Enduit couvrant au mortier de sable/chaux, puis badigeonné à la chaux colorée

Garde-corps en bois peint

Menuiserie de fenêtre à deux battants, à petits carreaux

Restaurer les volets intérieurs en bois peint

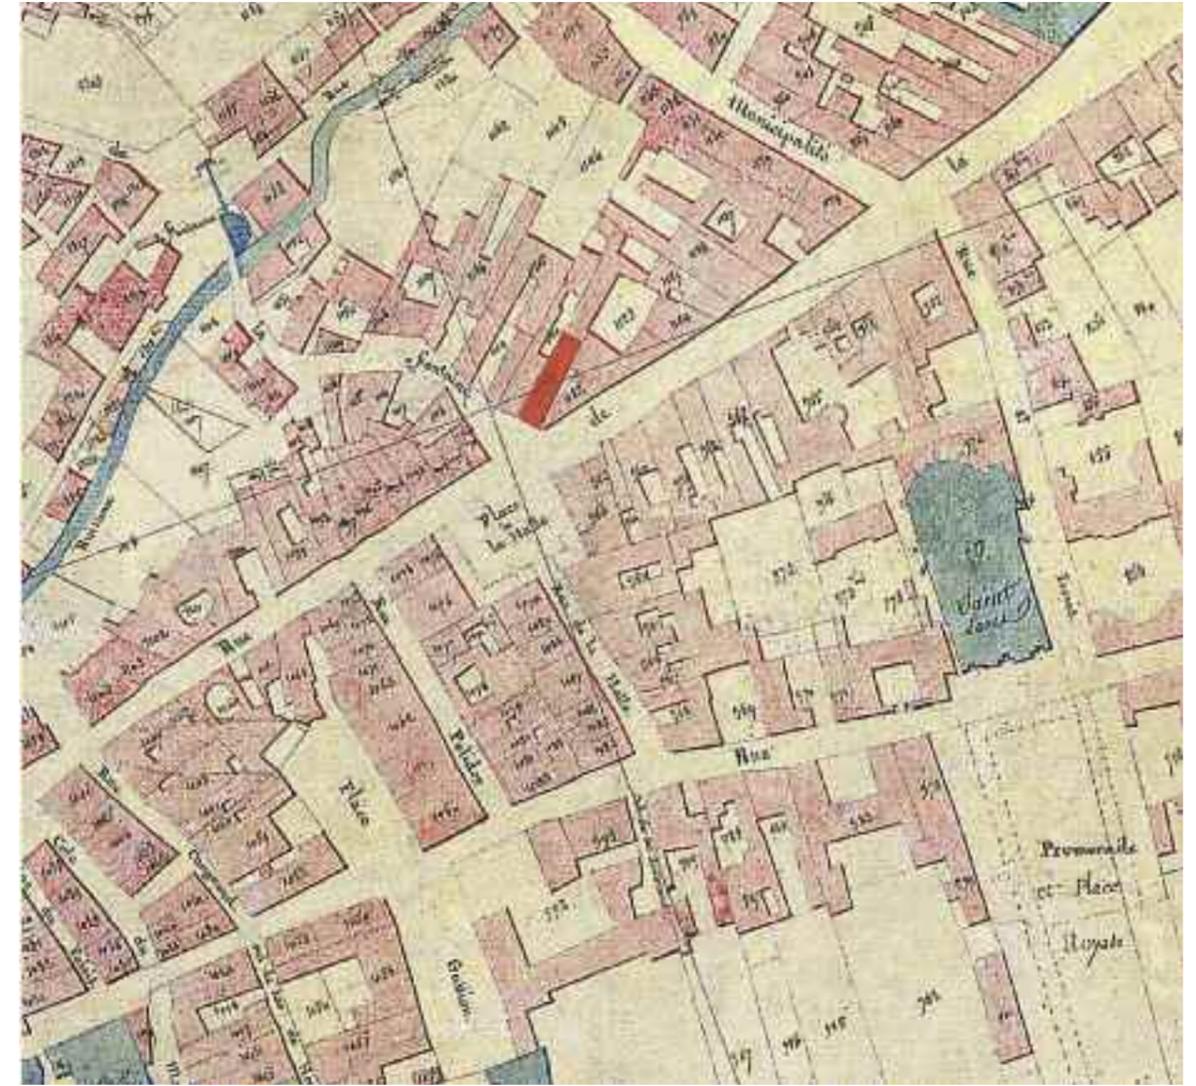
Cadastré Napoléonien de 1812

Le N° 2, rue Fournets se situe sur l'angle Est de la place Reine Marguerite et au début d'une rue descendant dans le quartier du Hédas. Cet immeuble prend place dans un ensemble urbain réglé. Les différents immeubles qui bordent cet espace public datent du XVII<sup>ème</sup> au XX<sup>ème</sup> siècle.

Le N° 28, s'inscrit sur le flanc Nord de la place, dans un parcellaire étroit. On notera qu'entre le cadastre Napoléonien et l'actuel ci-dessus, des parcelles ont été regroupées. Cela a pour conséquence la perte du rythme des façades étroites sur la rue.
