# L'architecture du XVIII<sup>ème</sup> siècle à Pau et ses couleurs

Opération de mise en valeur des façades

## 2, rue Henri IV - Place Royale

## 36, rue du Moulin - Quartier du Château

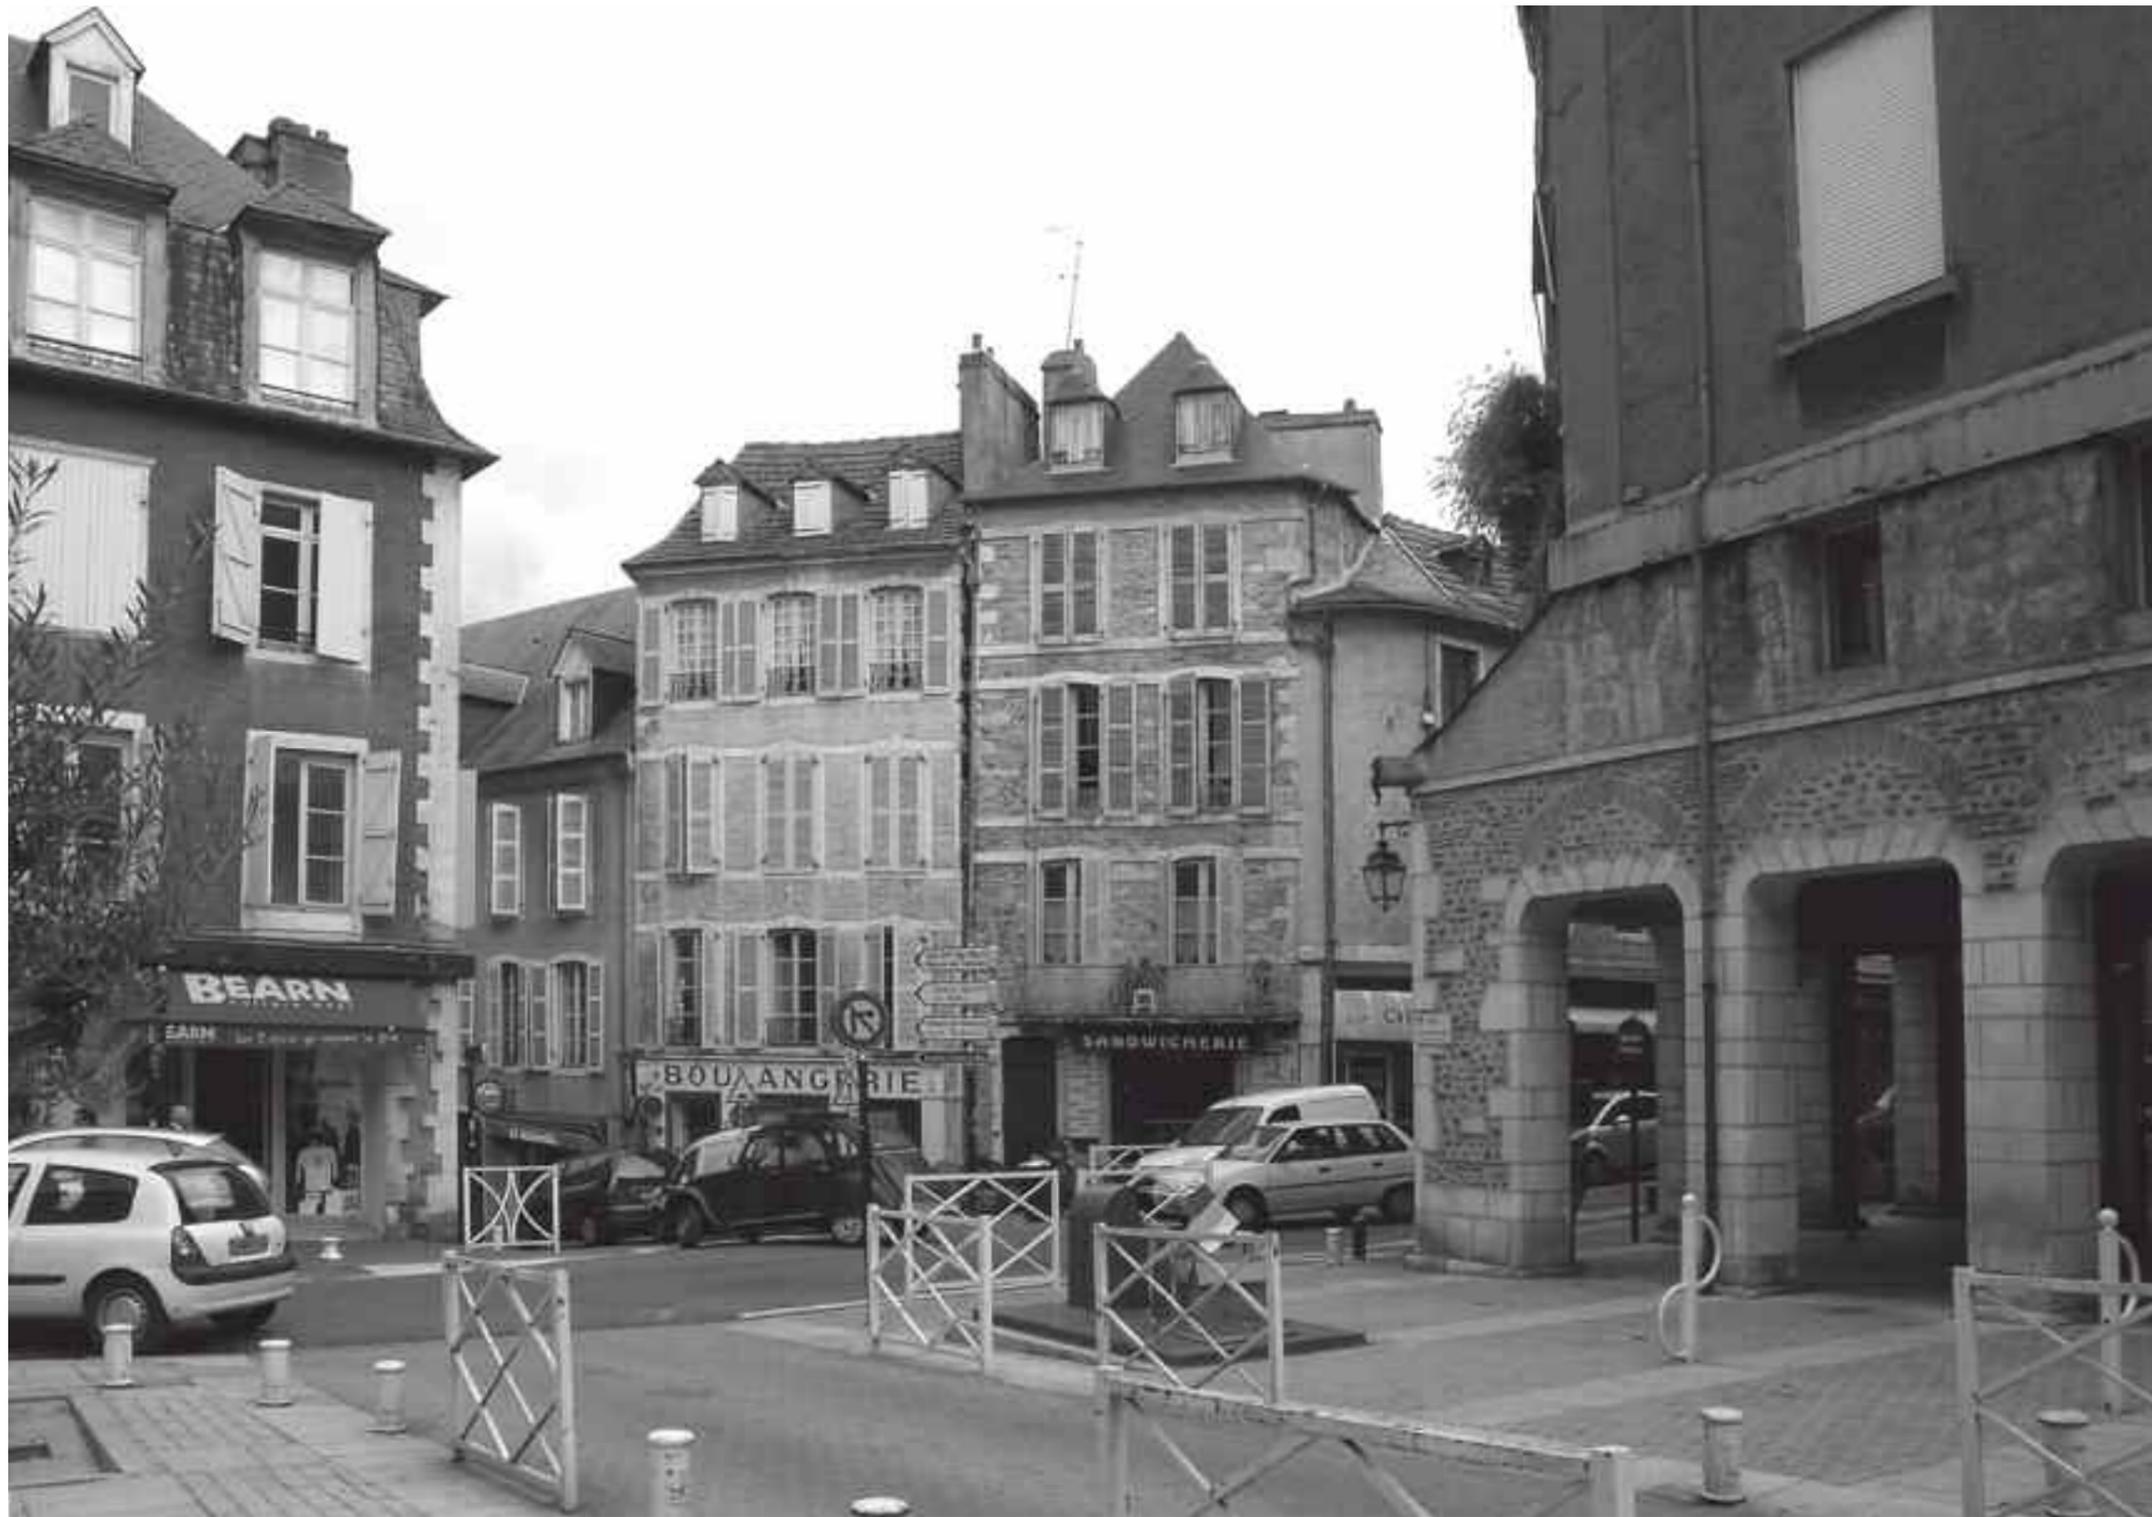
L'immeuble est encadré par des bâtiments appartenant à la même typologie, ce qui forme sur cet angle de la place un ensemble assez cohérent.

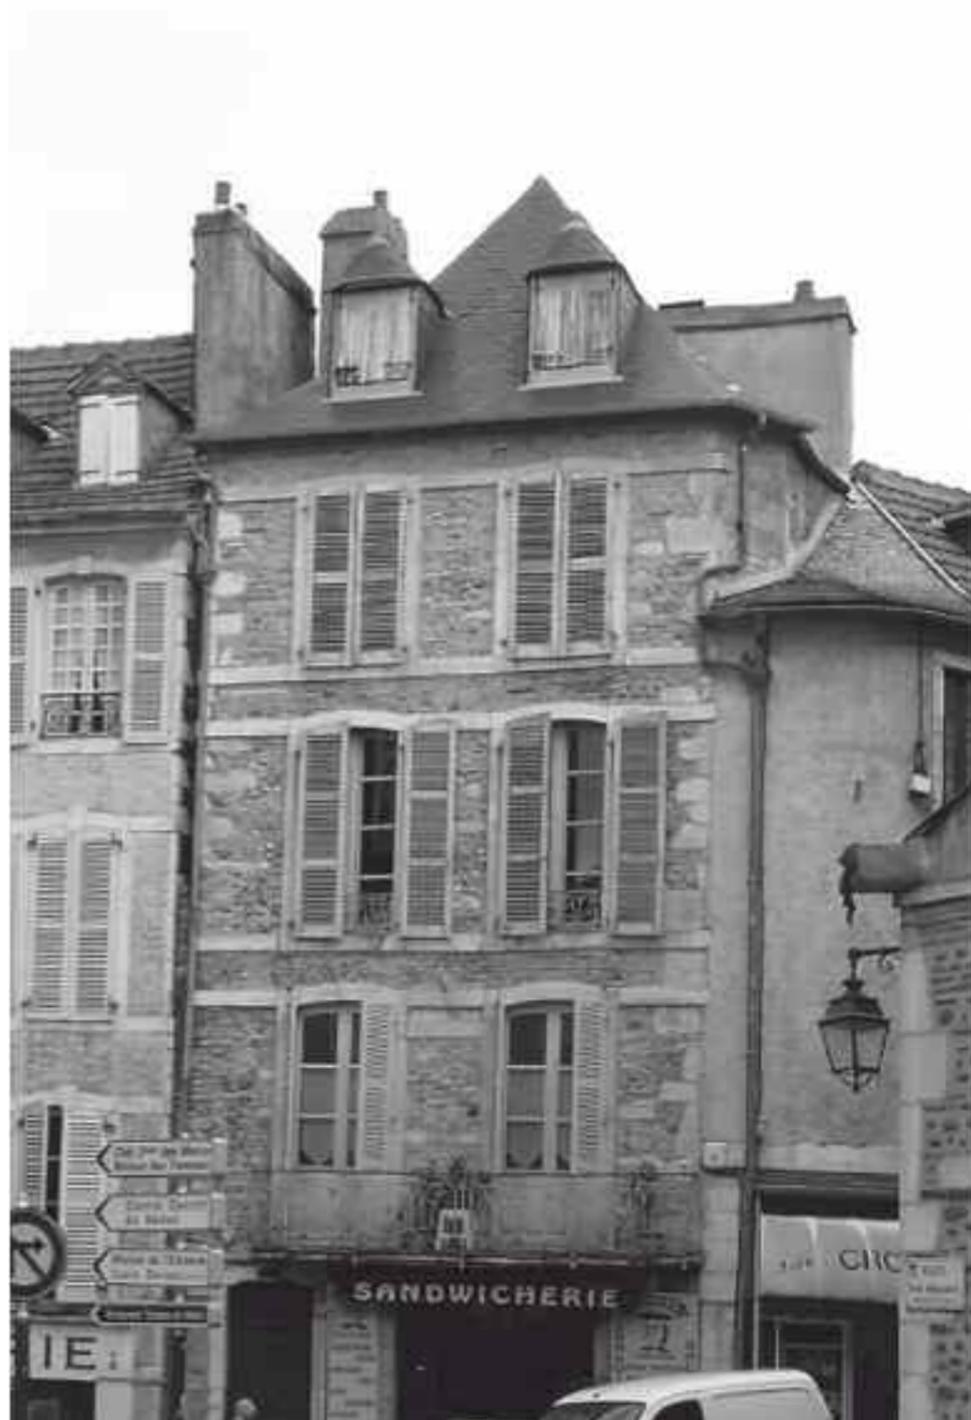
Photographie de l'état actuel : les murs ont été décrépis, laissant apparaître la maçonnerie de moellons et de briques et les chaînes d'angle montées en pierre non appareillées.

Le dessin ci-contre propose de restituer un enduit couvrant au mortier de chaux et de sable et un badigeon de chaux coloré, afin de redonner à la façade une « peau » d'autant plus essentielle vue son orientation à l'Ouest.

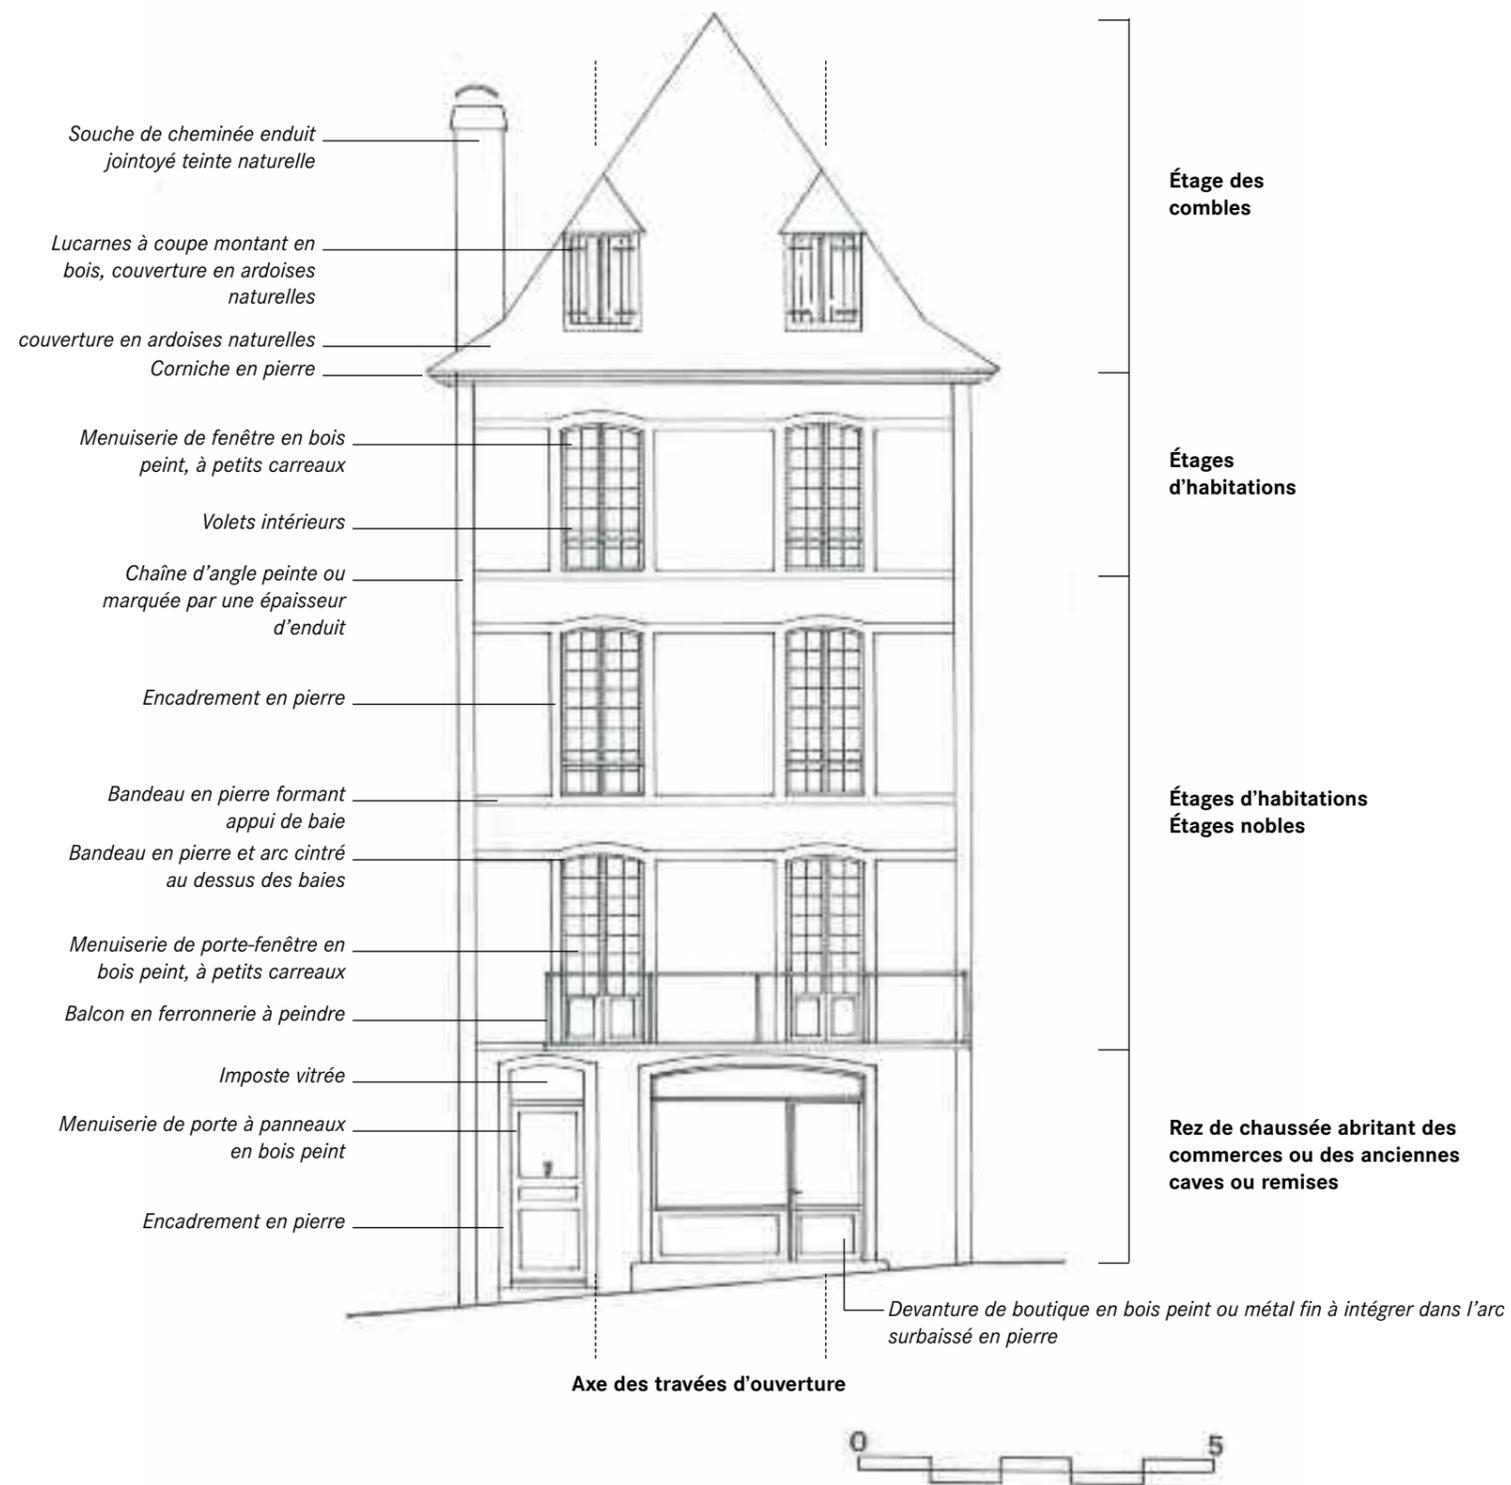
Immeuble urbain pouvant dater du XVIII<sup>ème</sup> siècle construit en maçonnerie de moellons.

La façade se compose en deux travées d'ouverture, sur les trois étages et le niveau des combles où elles se prolongent par deux lucarnes à croupe.

Au rez de chaussée, la porte s'inscrit dans l'angle gauche. L'arc cintré accueille une devanture de boutique intégrée dans la baie (montants en bois ou métal peint).

La modénature bien que simple tient une place importante et donne un aspect "soigné" à la façade :

- bandeaux en pierre qui soulignent les étages,
- encadrements en pierre des baies
- chaînes d'angle qui encadrent la façade. Elles sont réalisées à l'enduit en surépaisseur et peintes dans la même teinte que la pierre
- corniche moulurée en pierre qui couronne l'édifice et permet l'articulation avec le toit en ardoise.

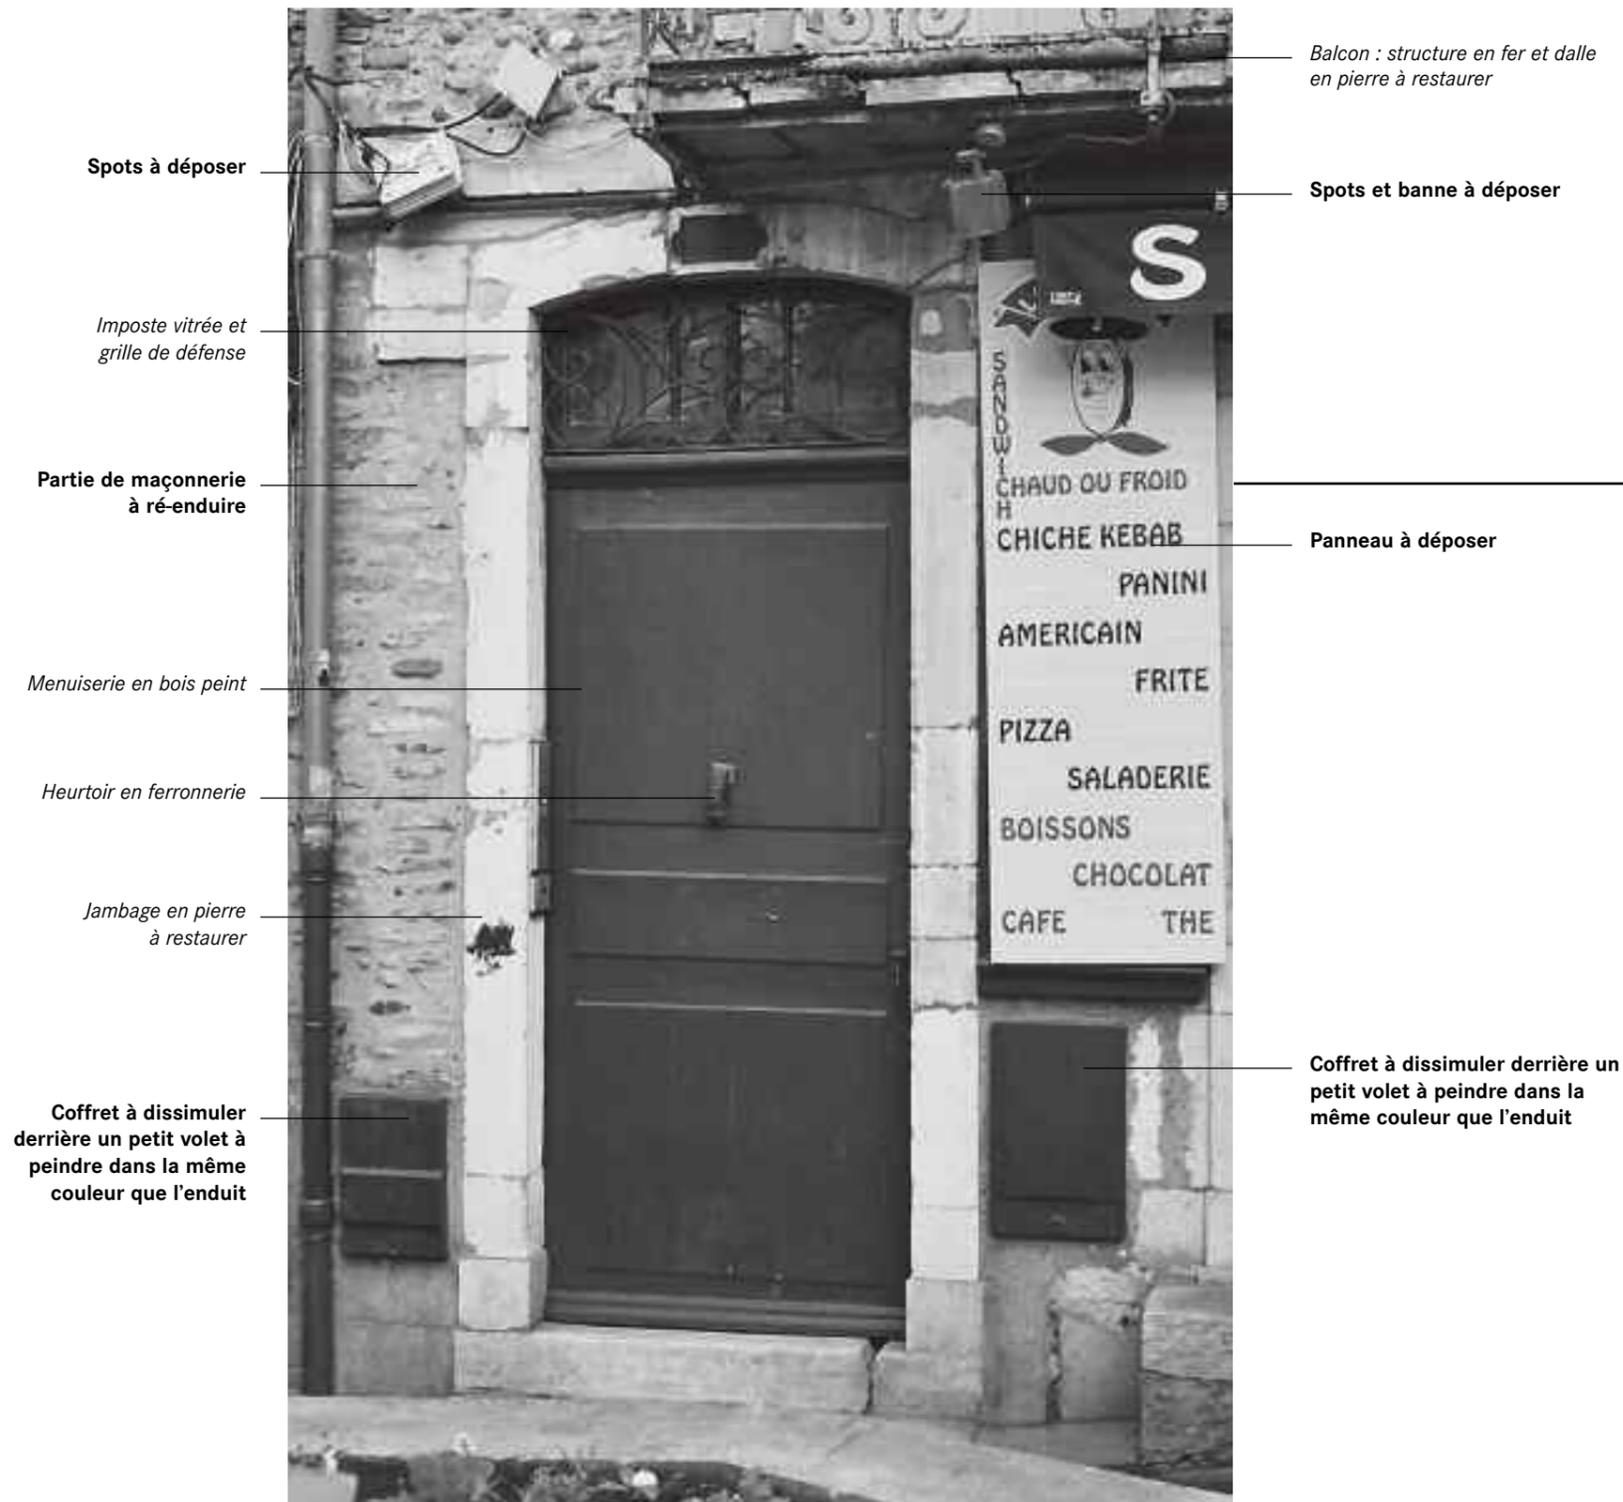
La porte : son encadrement et sa menuiserie

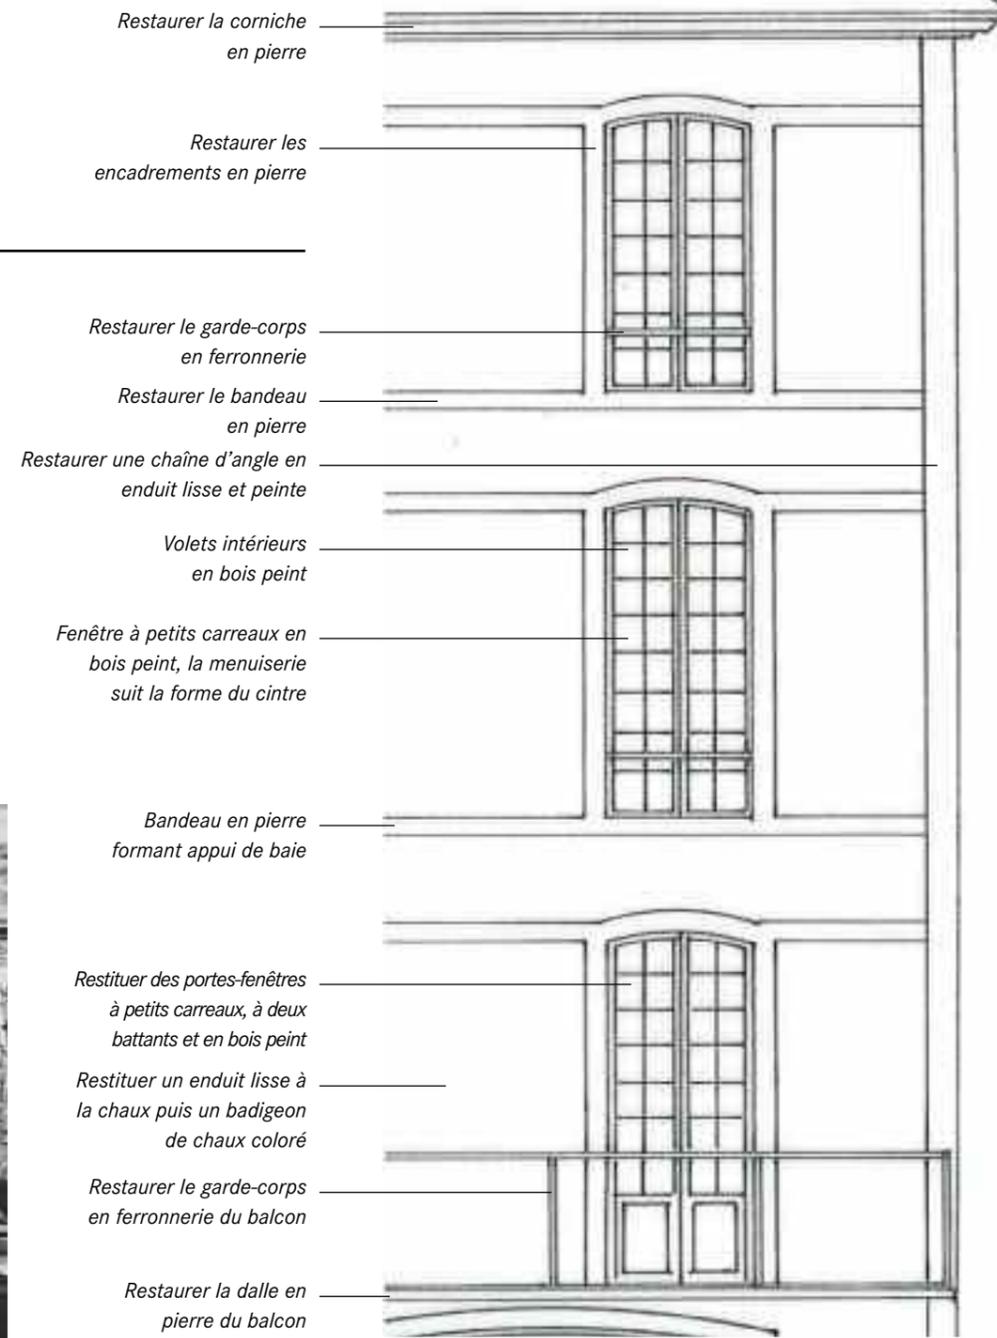
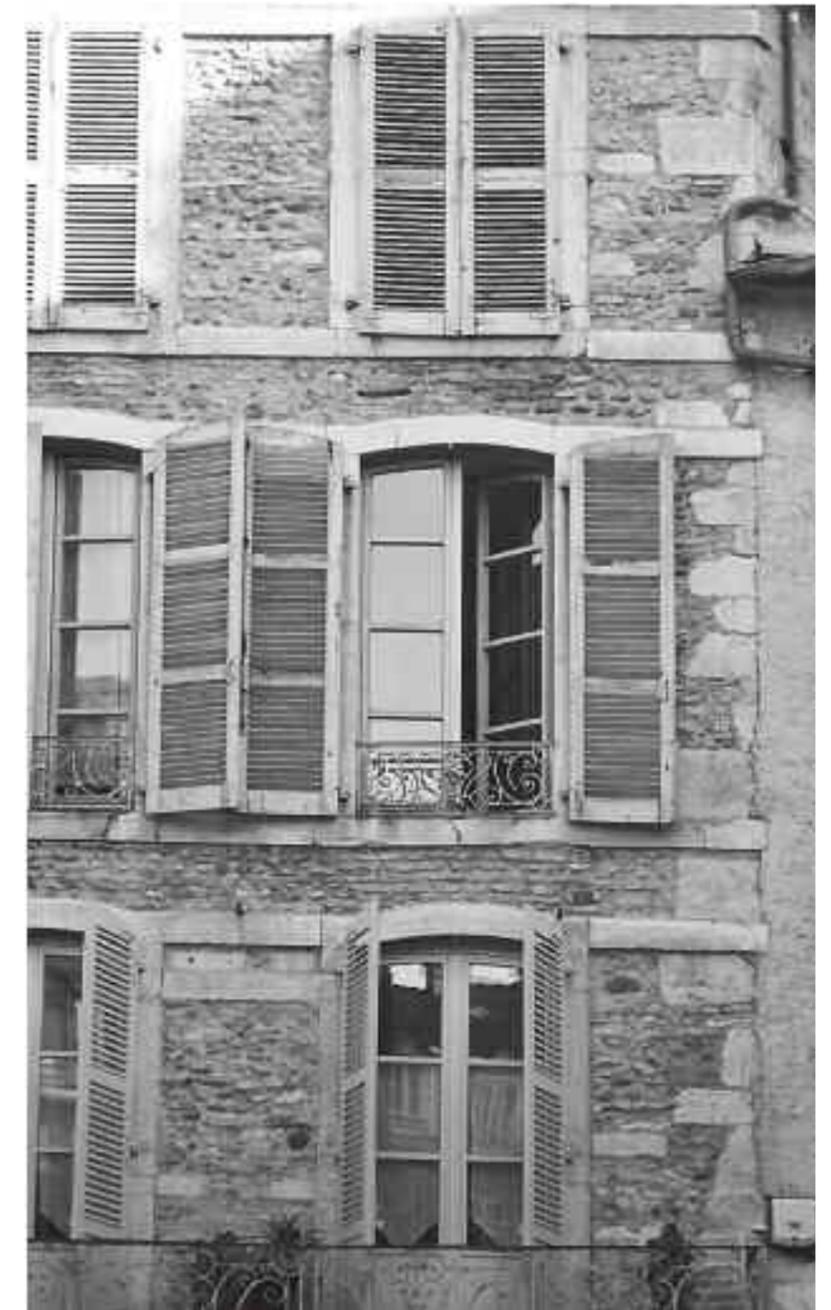
## Détail d'une travée d'ouverture et de ses composantes :

Détail de la ferronnerie du balcon : jeux de volutes

État actuel

État restitué

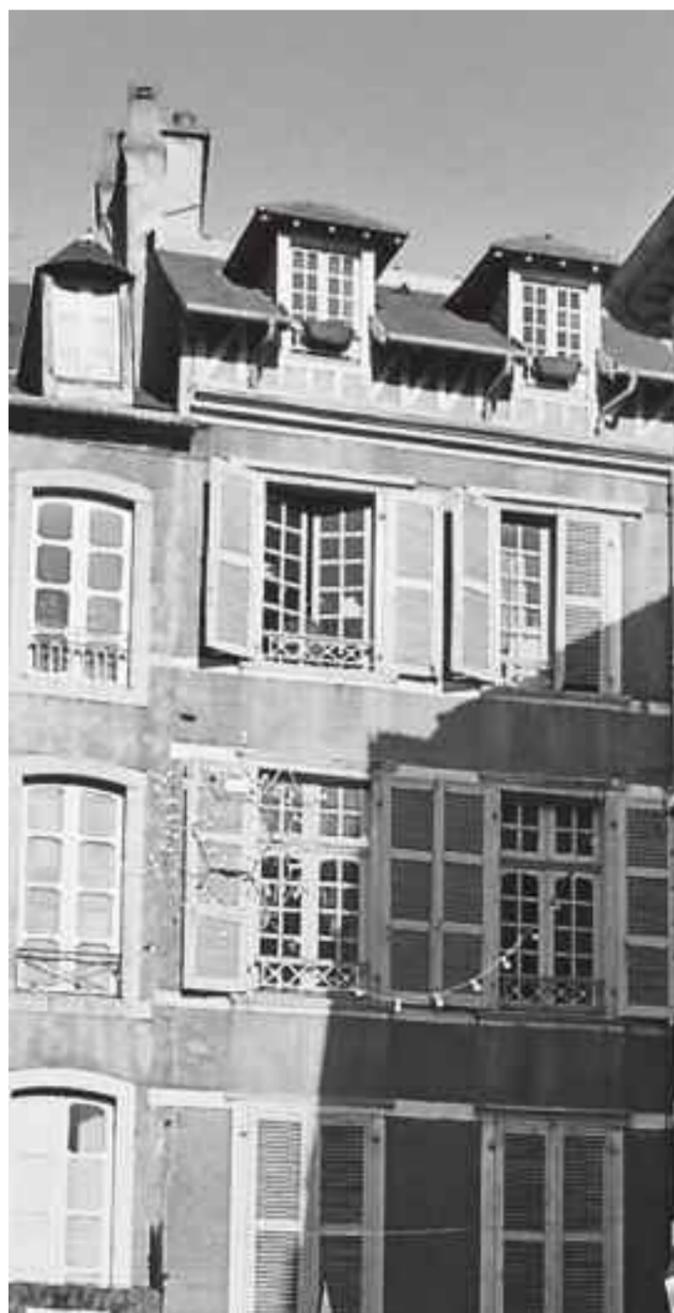
Type d'immeuble à façade étroite sur la rue Joffre : la composition et les éléments de modénature sont encore en place, encadrements, menuiseries des fenêtres, bandeaux.

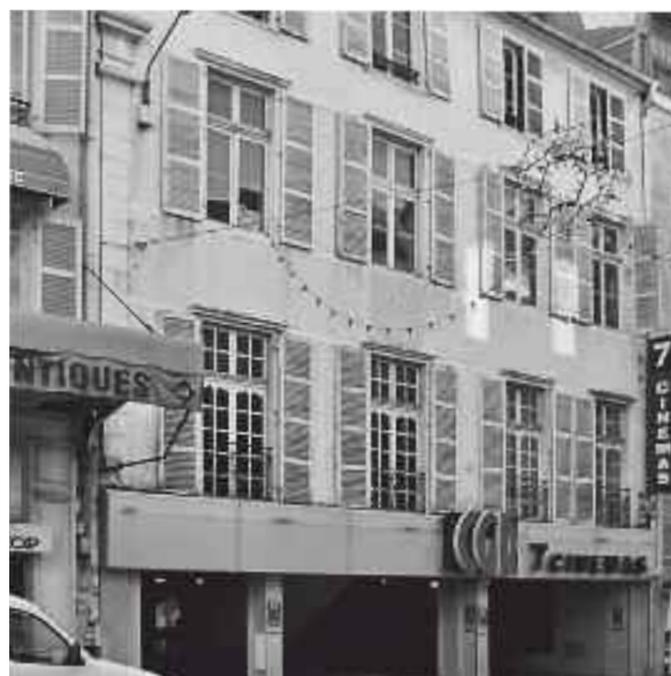
Grand immeuble sur la rue Joffre ayant subi des modifications importantes au rez de chaussée et une surélévation. Malgré cela, la composition et les encadrements des baies des deux premiers étages ont été maintenues : proportion des baies, encadrements et menuiseries.

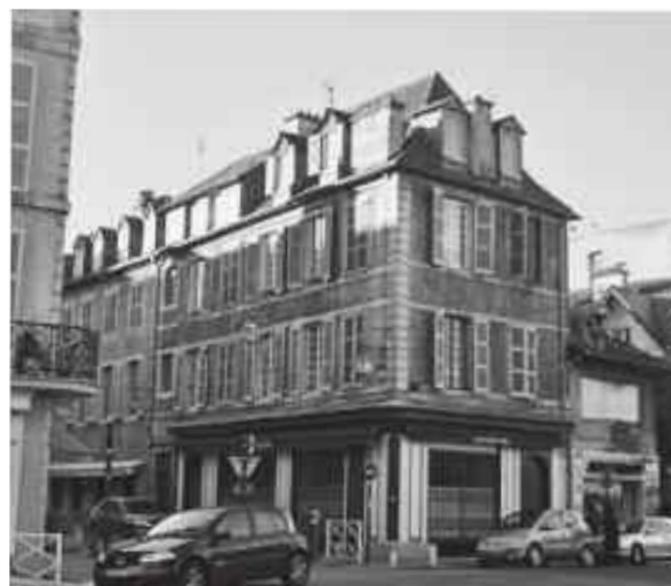
Grande maison à l'angle de la rue Henri IV et la rue Gassion. éléments de modénature (encadrements, bandeaux, chaîne d'angle en enduit et peinte) et les menuiseries de fenêtres des étages et des lucarnes sont encore en place. Le rez de chaussée a été remanié au XIX<sup>ème</sup> siècle avec l'ajout d'une devanture en bois.

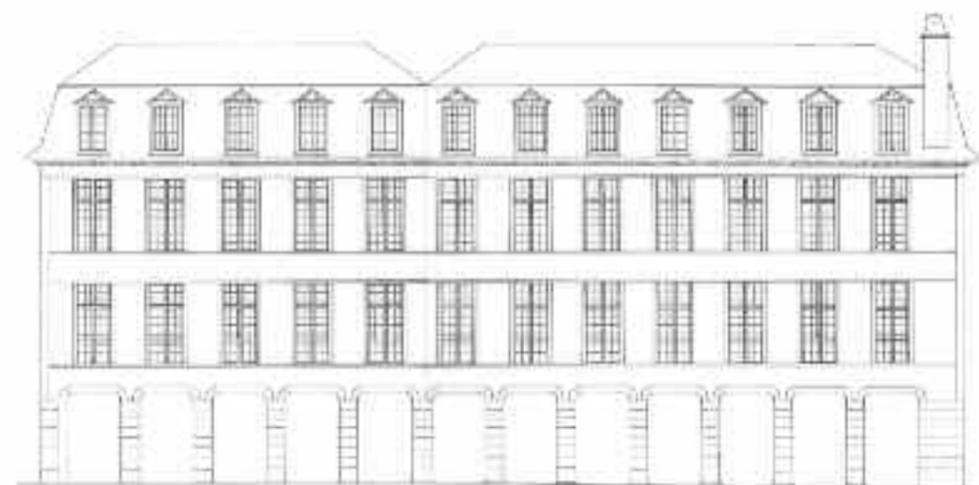
5, place Reine Marguerite, grande façade et son retour construits pour border la place : le soubassement est marqué par les arcades, les étages sont soulignés par les bandeaux en pierre. Les fenêtres sont à croisée en partie haute, en bois peint et petits carreaux.

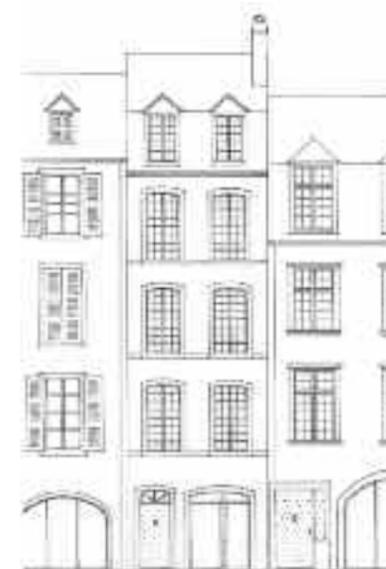
30, rue du Maréchal Joffre : façade étroite et haute, étages soulignés par les bandeaux en pierre, menuiseries de fenêtres allongées et à petits carreaux.

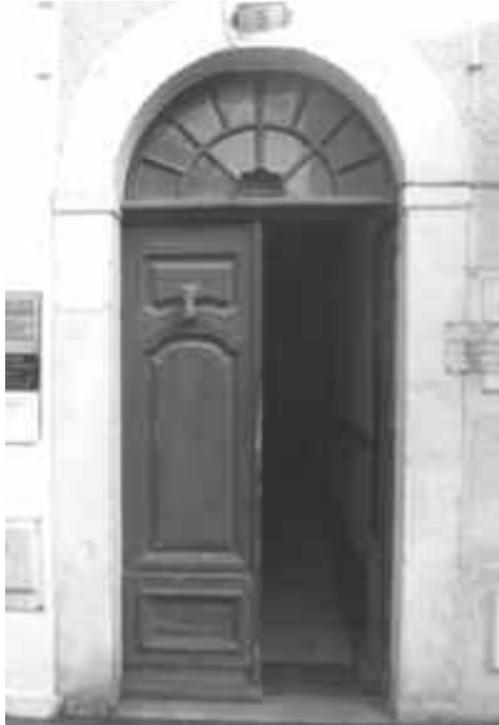
Type de menuiserie de porte à deux battants en bois à moulure et peint. Imposte vitrée et heurtoir en fonte. Place Saint Louis de Gonzague

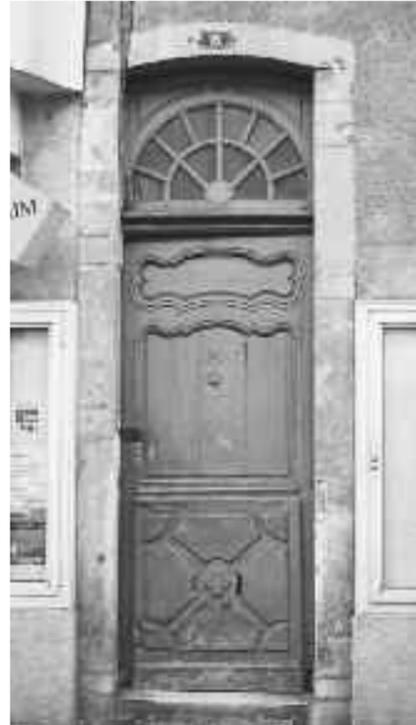
Type de menuiserie de porte à un battant en bois à moulure et peint. Imposte vitrée. Rue Maréchal Foch

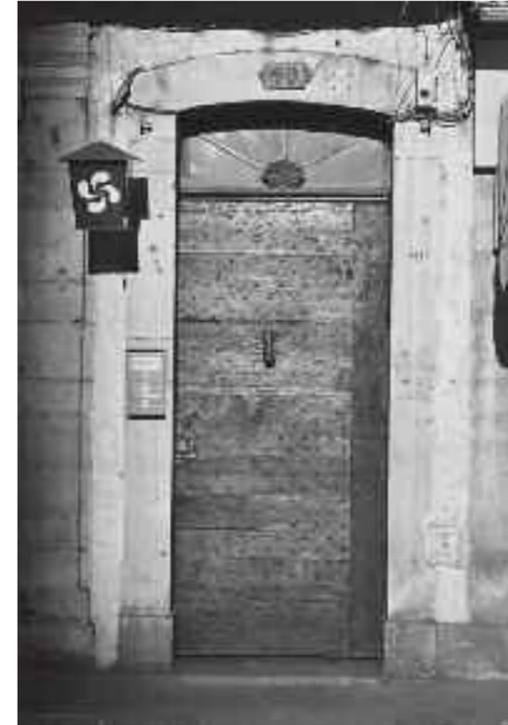
Type de menuiserie de porte à un battant en planches et contre-planches, en bois peint. Imposte vitrée et heurtoir en fonte. Rue Maréchal Joffre

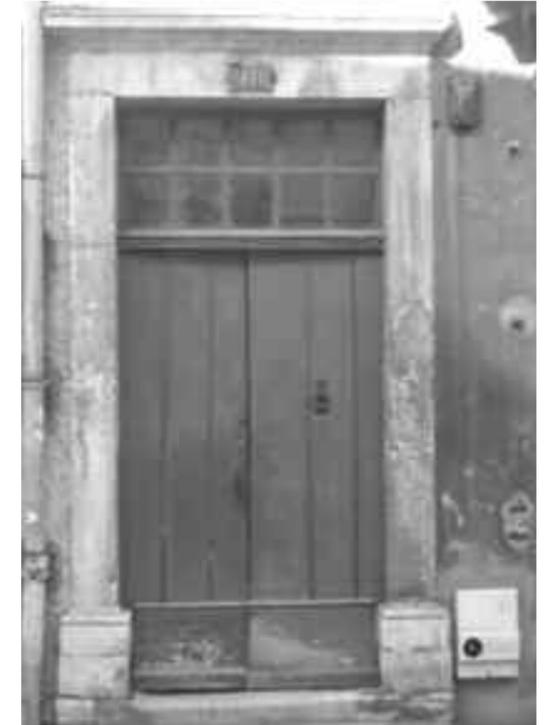
Type de menuiserie de porte à deux battants en bois peint. Imposte vitrée. Rue Henri IV

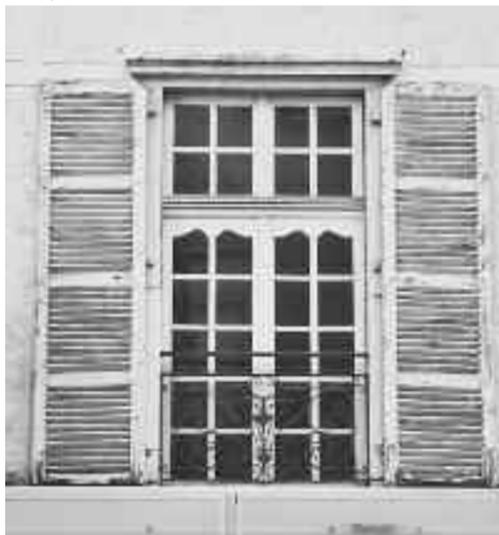
Type de menuiserie avec une croisée en bois en partie haute et ouvrant à la française en partie basse. Linteau plat en pierre moulurée et ferronnerie de garde-corps à volutes. Rue Maréchal Joffre

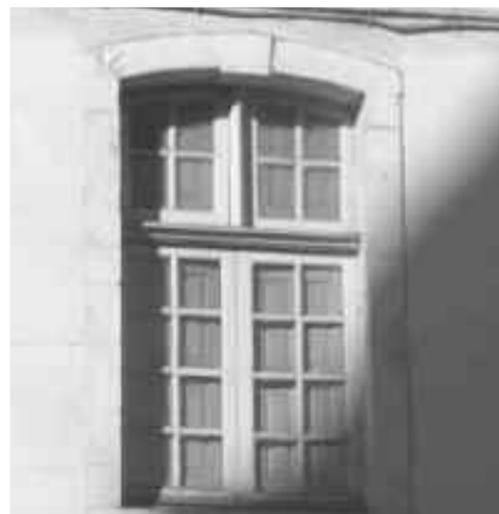
Type de menuiserie avec une croisée en bois en partie haute et ouvrant à la française en partie basse. Couvrement par un arc cintré en pierre avec clef pendante. Les volets intérieurs ont été conservés. Place Saint Louis de Gonzague

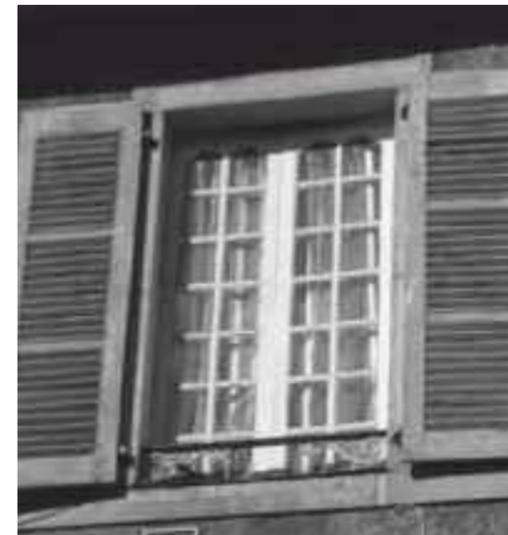
Type de menuiserie avec ouvrant à la française et petits carreaux. Le garde-corps et les persiennes ont été rapportés au XIX<sup>o</sup> siècle. Rue Henri IV

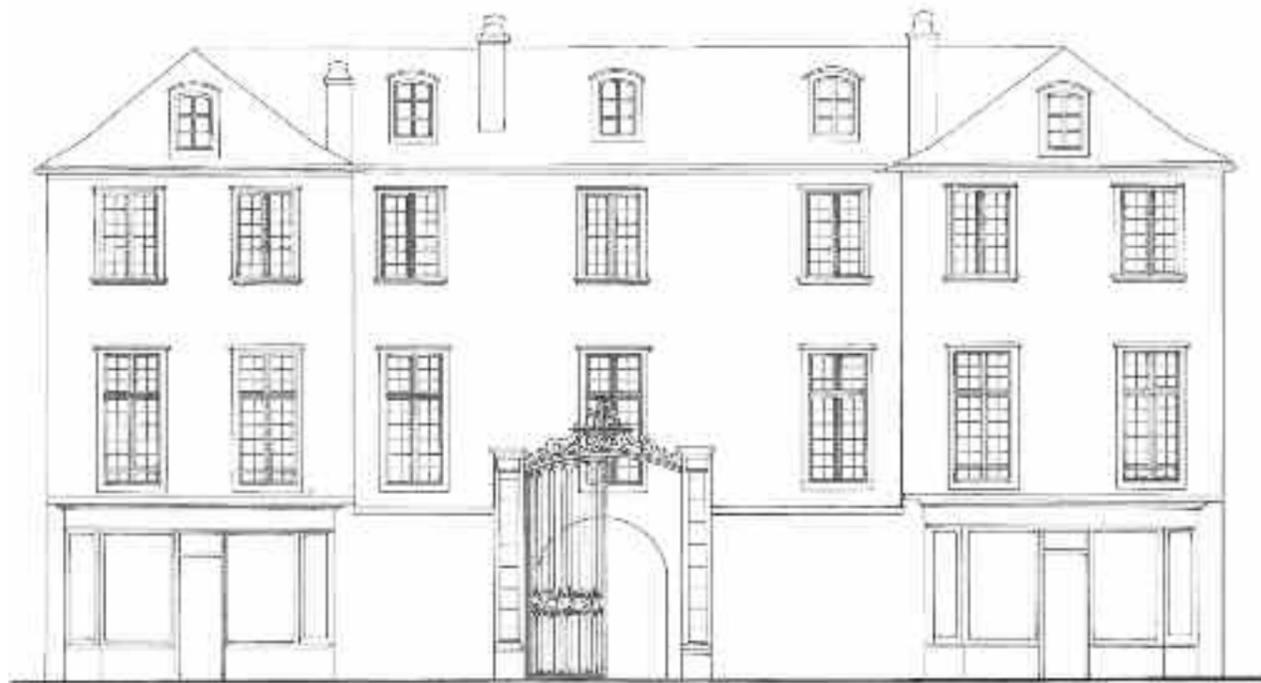
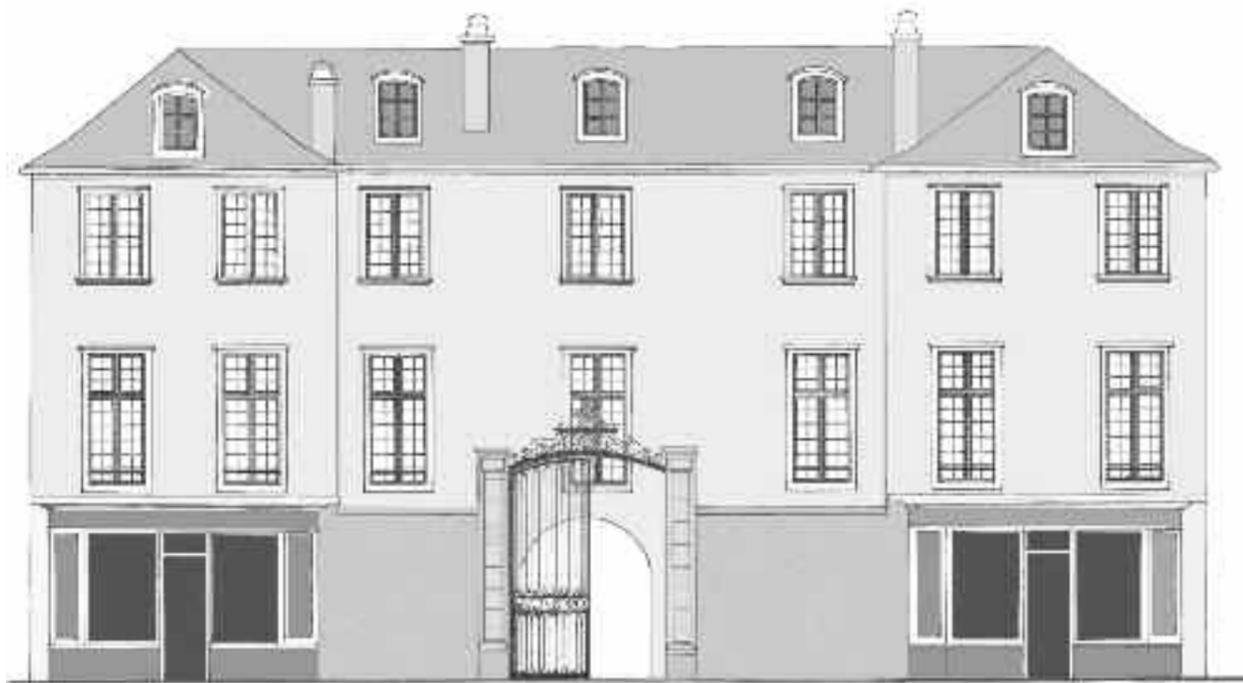
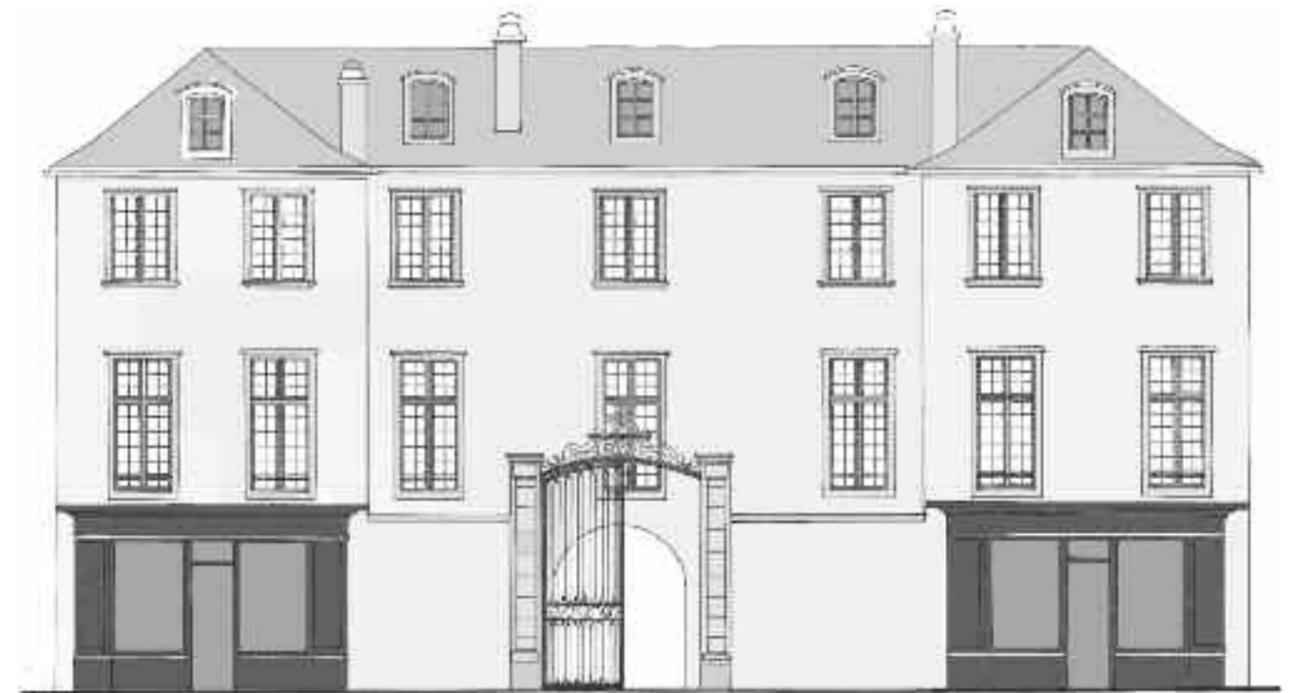
L'hôtel particulier, souvent installé au fond d'une cour, s'impose par ses dimensions et l'élégance de ses modénatures; ses façades seront traitées au badigeon de chaux, dans des coloris délicats.

Les ferronneries, en couleur foncé pour mettre en valeur leur finition ouvragée.

Certaines cours particulières ont reçu des constructions dont les façades sur rue, dissimulent en partie, l'ancien hôtel .

Le mur de clôture, sur rue, reçoit une couleur naturelle, assortie à l'ambiance de la rue.

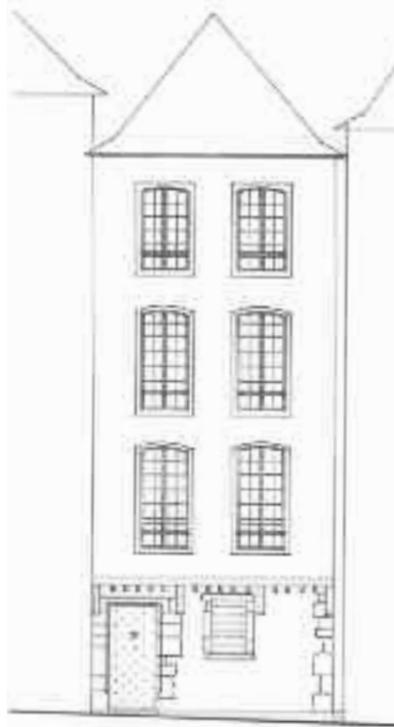
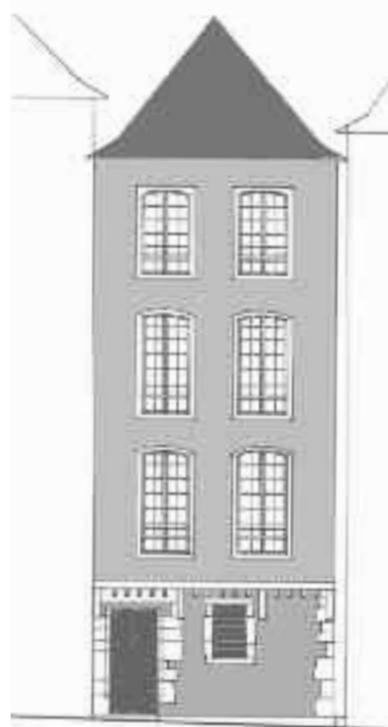
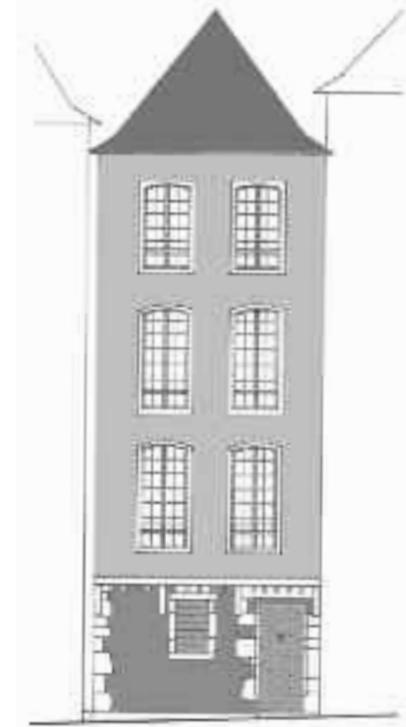
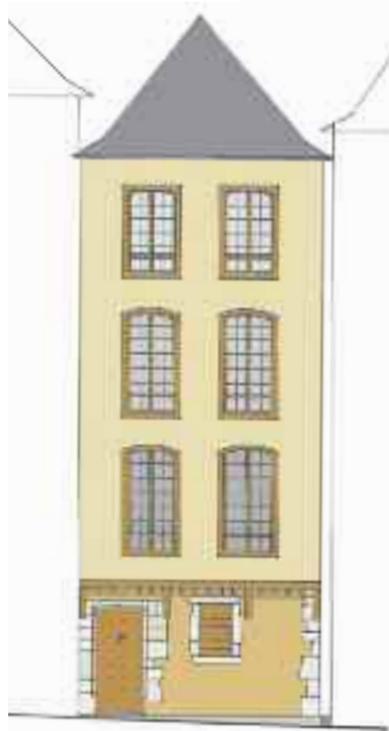
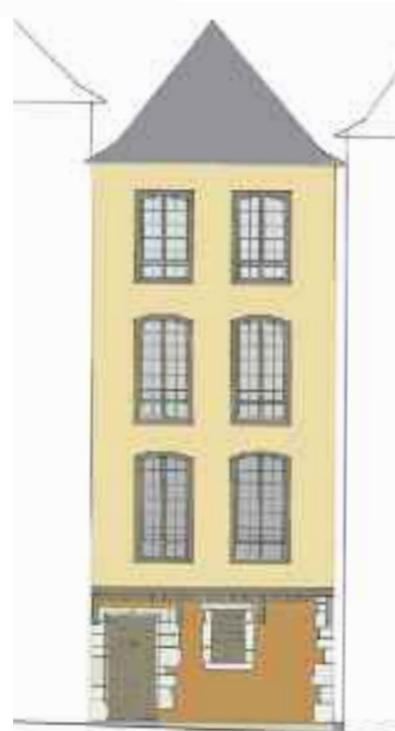
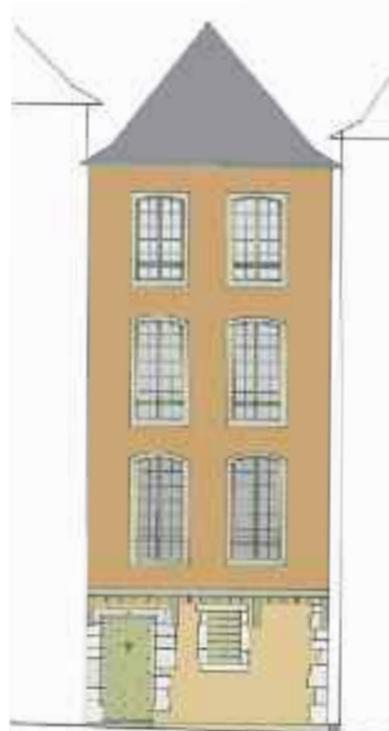
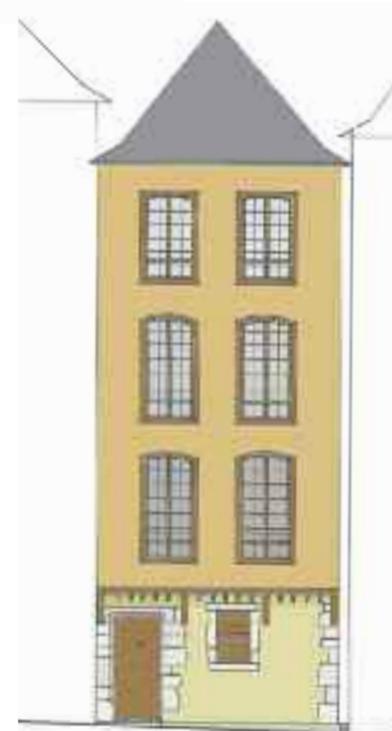
L'immeuble du XVIII<sup>o</sup> reçoit une couleur moyenne qui valorise ses modénatures.  
La nuance est choisie de façon à s'harmoniser avec l'environnement.

1020-Y20R/2040-Y20R

0530-Y10R/3040-Y50R

2040-Y50R/2040-Y20R

2040-Y20R/2030-Y
