5.2.4 Assainissement des eaux usées

5.2.4.b Schémas et zonages d'assainissement

Commune de LESCAR

PROJET DE CARTE DE ZONAGE D'ASSAINISSEMENT

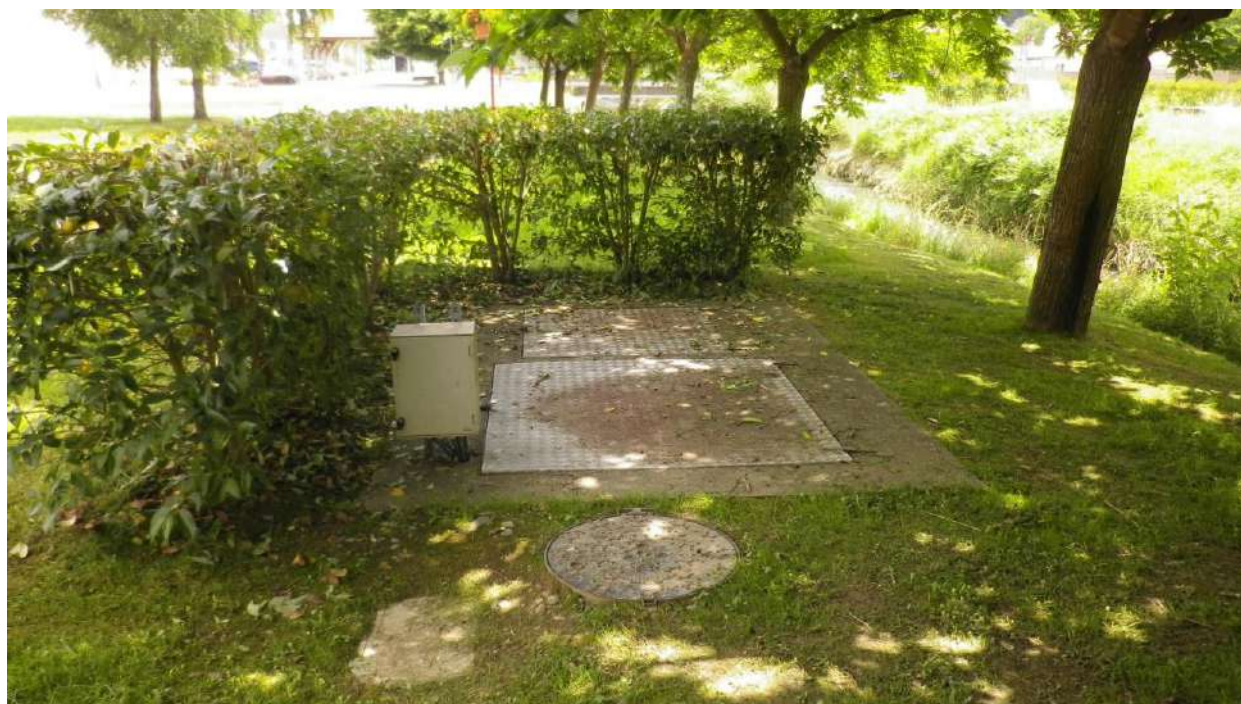
Le Poste de Refoulement se trouve rue du Clos de la Rivière. Il collecte les effluents d'un petit lotissement de 40 résidences principales et de la salle polyvalente (soit environ 100 EH).

Figure 8 : Photo du poste de refoulement du Clos de la Rivière

Le poste de refoulement est équipé d'un trop-plein qui déverse les effluents dans l'Ousse des Bois. La conduite de déverse est équipée d'un clapet anti-retour.

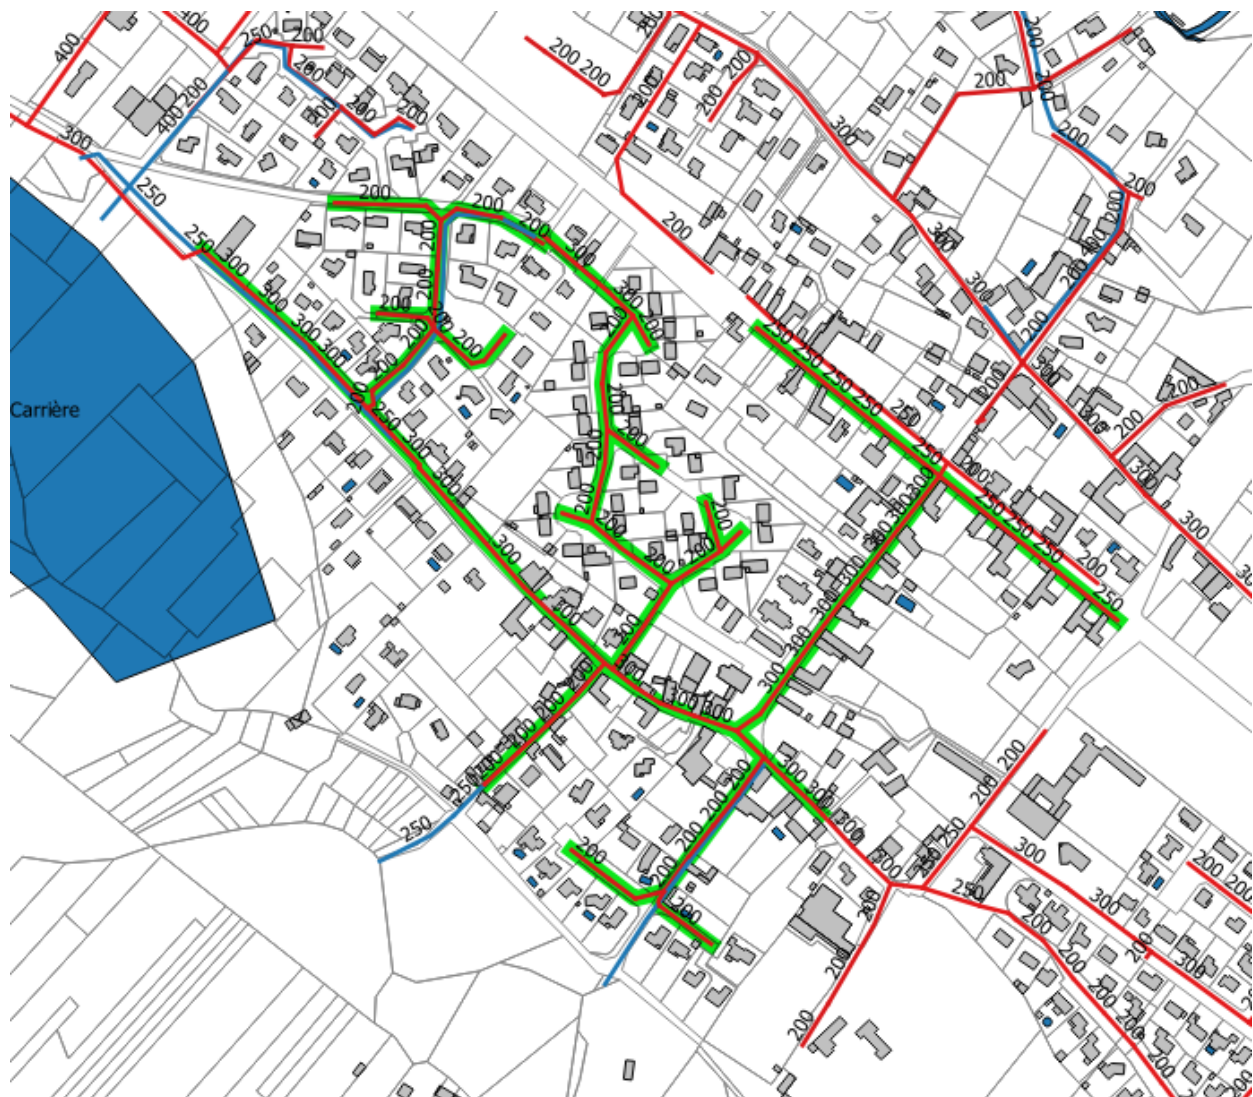
Les tronçons testés au fumigène sont localisés sur l'extrait de plan ci-dessous.

Figure 2 : Localisation des tronçons inspectés au fumigène

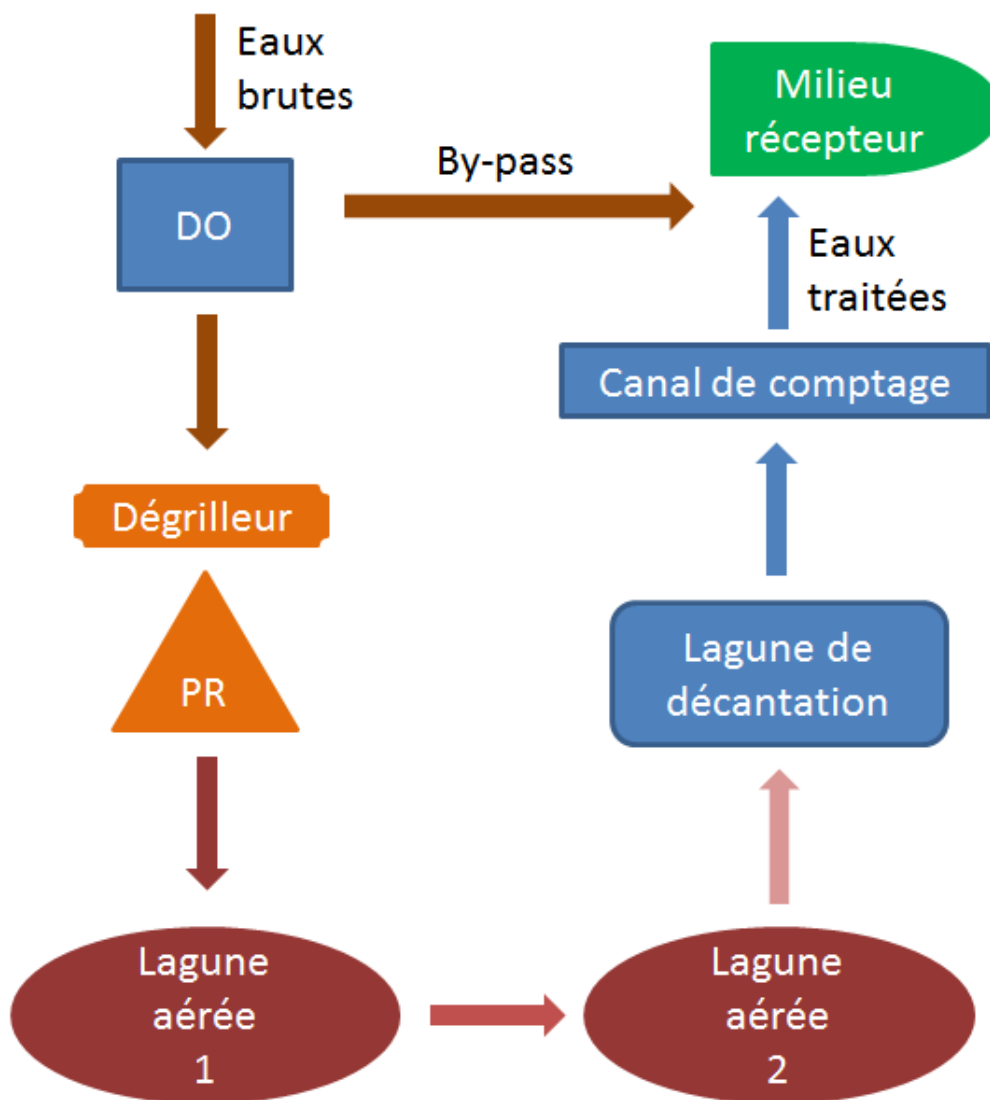
Le schéma ci-dessous décrit le fonctionnement de la STEP.

Figure 5 : Schéma de fonctionnement de la STEP

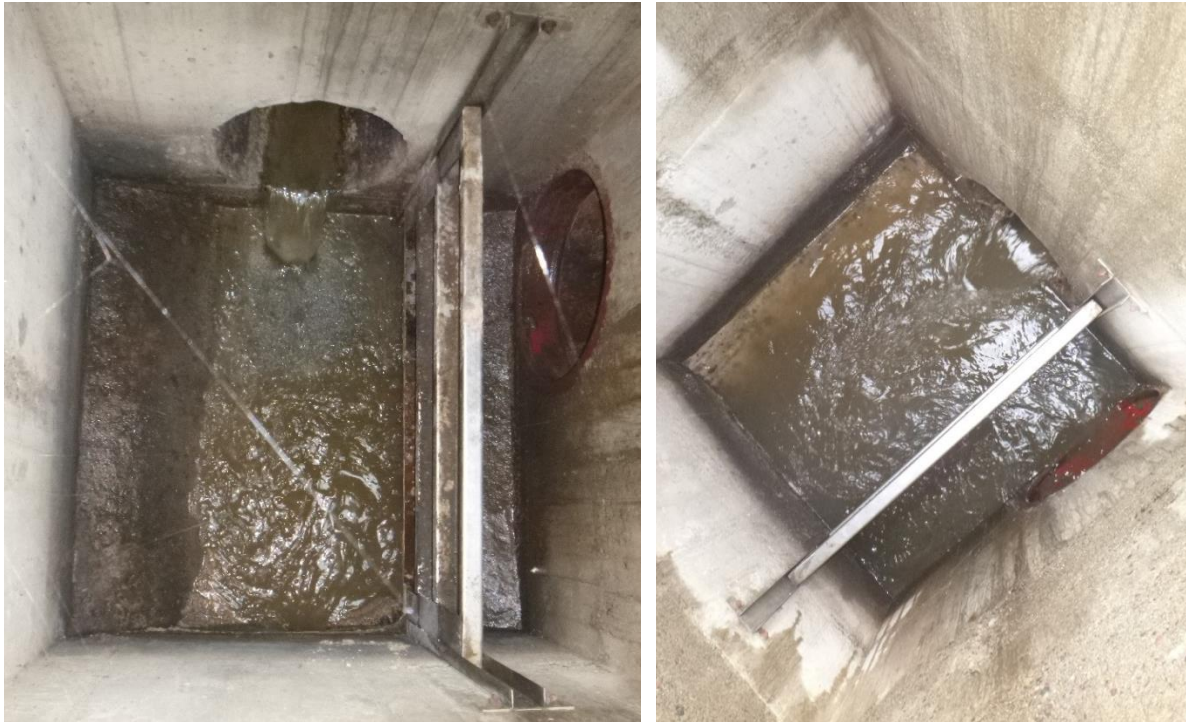
Le déversoir d'orage en tête de station (ou By-pass) est un regard équipé d'une lame inox. Cet ouvrage ne devrait déverser que lorsque le volume collecté par le réseau dépasse la capacité de relevage du poste.

Figure 7 : Photos du DO en tête de STEP

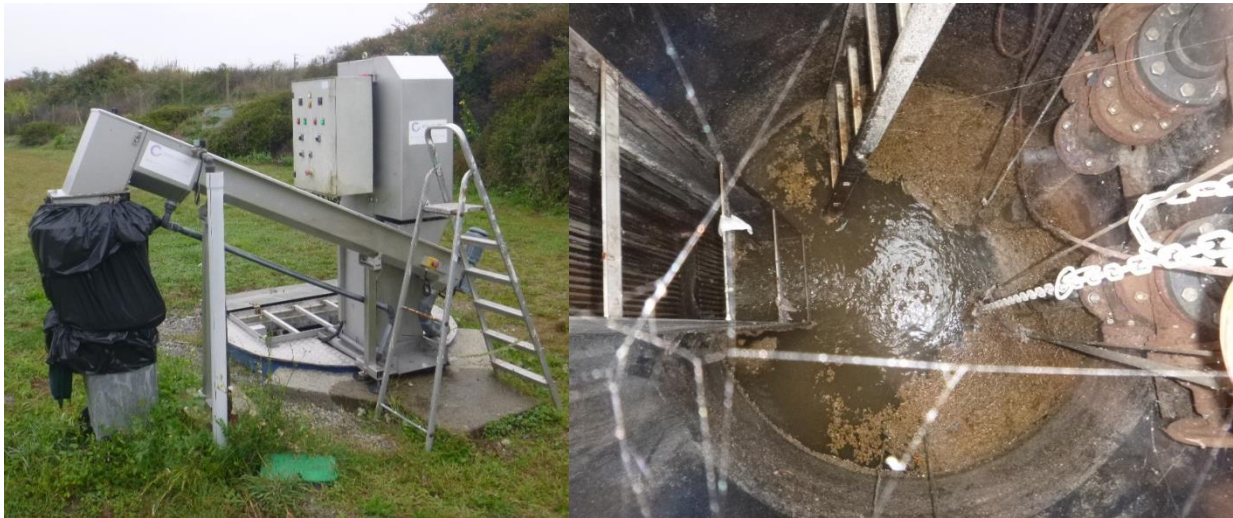
Les refus du dégrillage sont évacués tous les 15 jours aux ordures ménagères (environ 50L par semaine).

Figure 8 : Photos du poste de relevage de la STEP

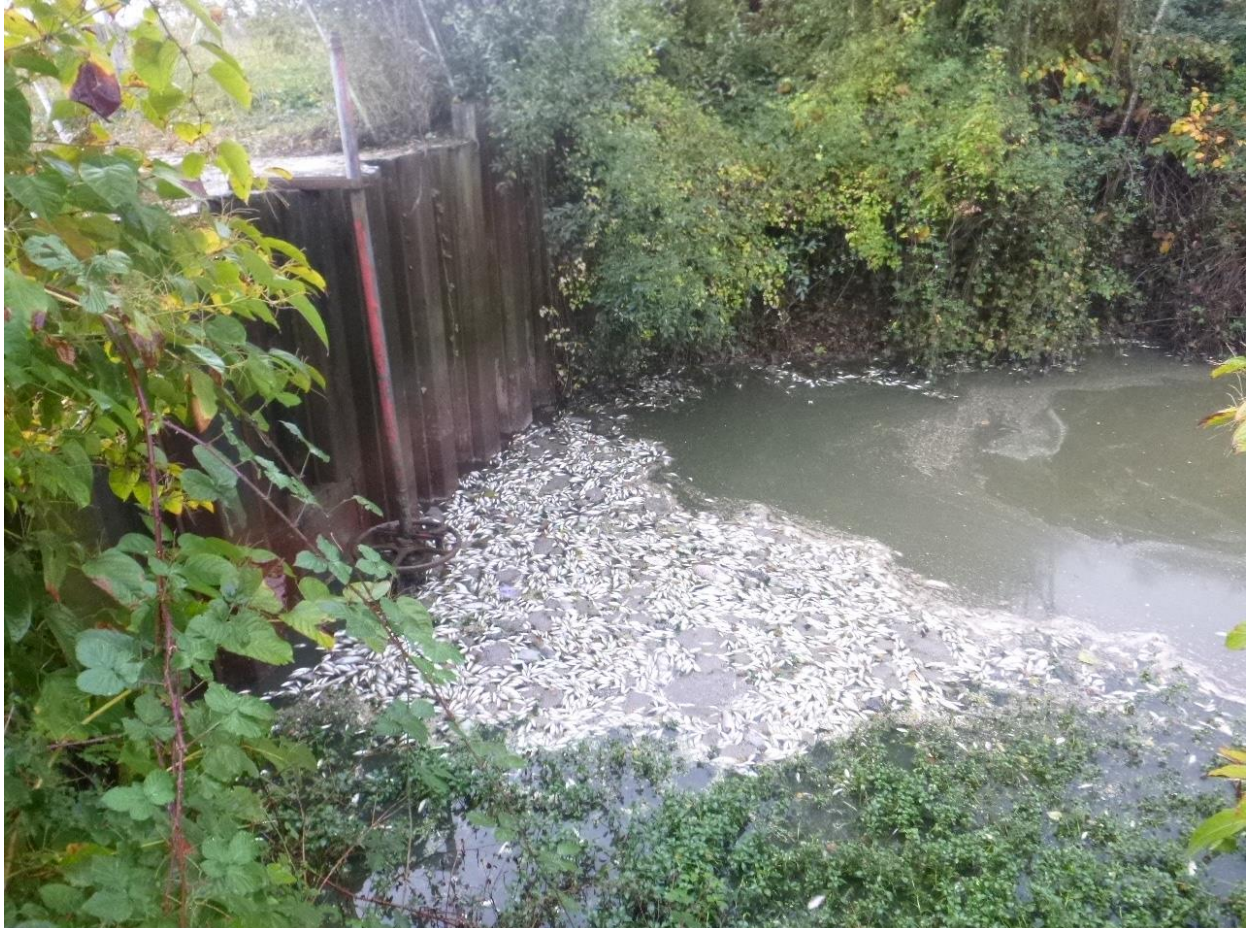
Le bras mort du Gave (milieu récepteur) souffre d'eutrophisation. Il arrive une à deux fois par an que des poissons morts remontent à la surface (voir photo ci-dessous).

Figure 13 : Photo milieu récepteur STEP
